# U5YPH812HKL688558

### OTORAPOR

### OTO EKSPERTİZ RAPORUDUR

MODEL (CİNSİ) : Kia Sportage  
PLAKA : 34BVN384  
MOTOR NO : D4FEKZ110750  
VİTES TİPİ Otomatik

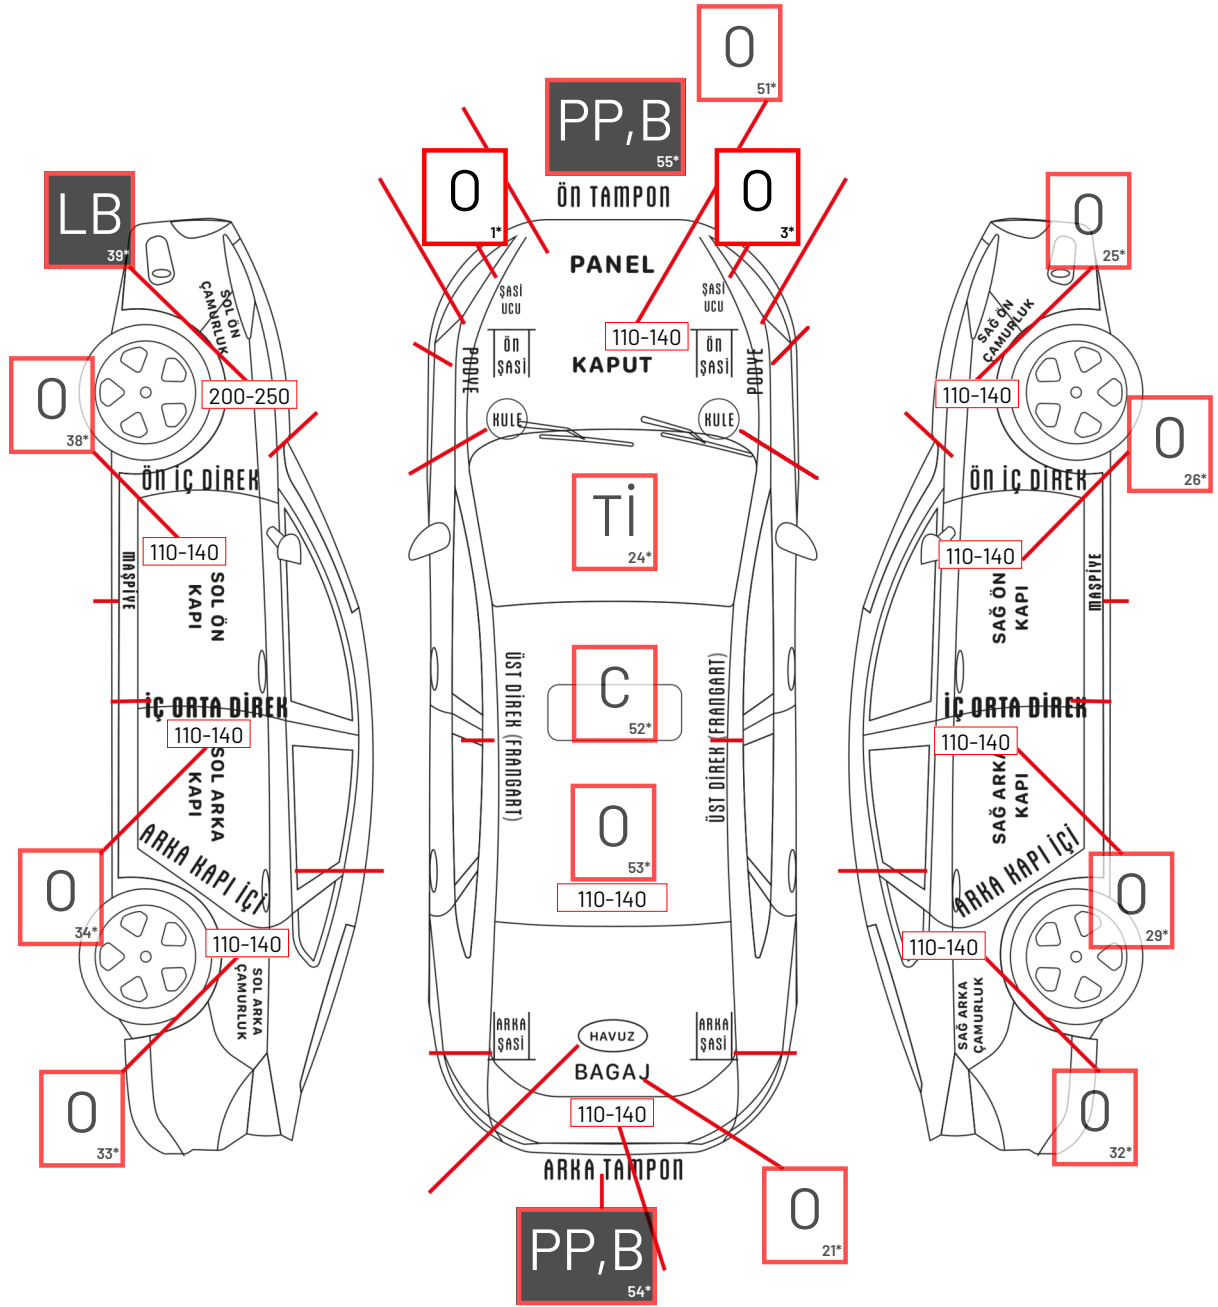
Tİ: Taş İzi PP: Plastik Parça B: Boyalı LB: Lokal Boyalı O: Orijinal C: Cam

Not: \* Bu sayfada sadece hatalı/işlemli noktalar gösterilmiştir. Diğer parça durumları ve mikron değerleri bir sonraki sayfada detaylı olarak verilmektedir.
