### OTORAPOR

### OTO EKSPERTİZ RAPORUDUR

MARKA : Citroen  
ÜRETİM YILI (TARİHİ) : 2020  
ŞASİ NO : VF72RHNS1L4438946  
ARAÇ YAKIT CİNSİ : Benzin

MODEL (CİNSİ) : C3 AIRCROSS  
PLAKA : 34DNC138  
MOTOR NO : 10Z1AE0032909  
VİTES TİPİ Otomatik

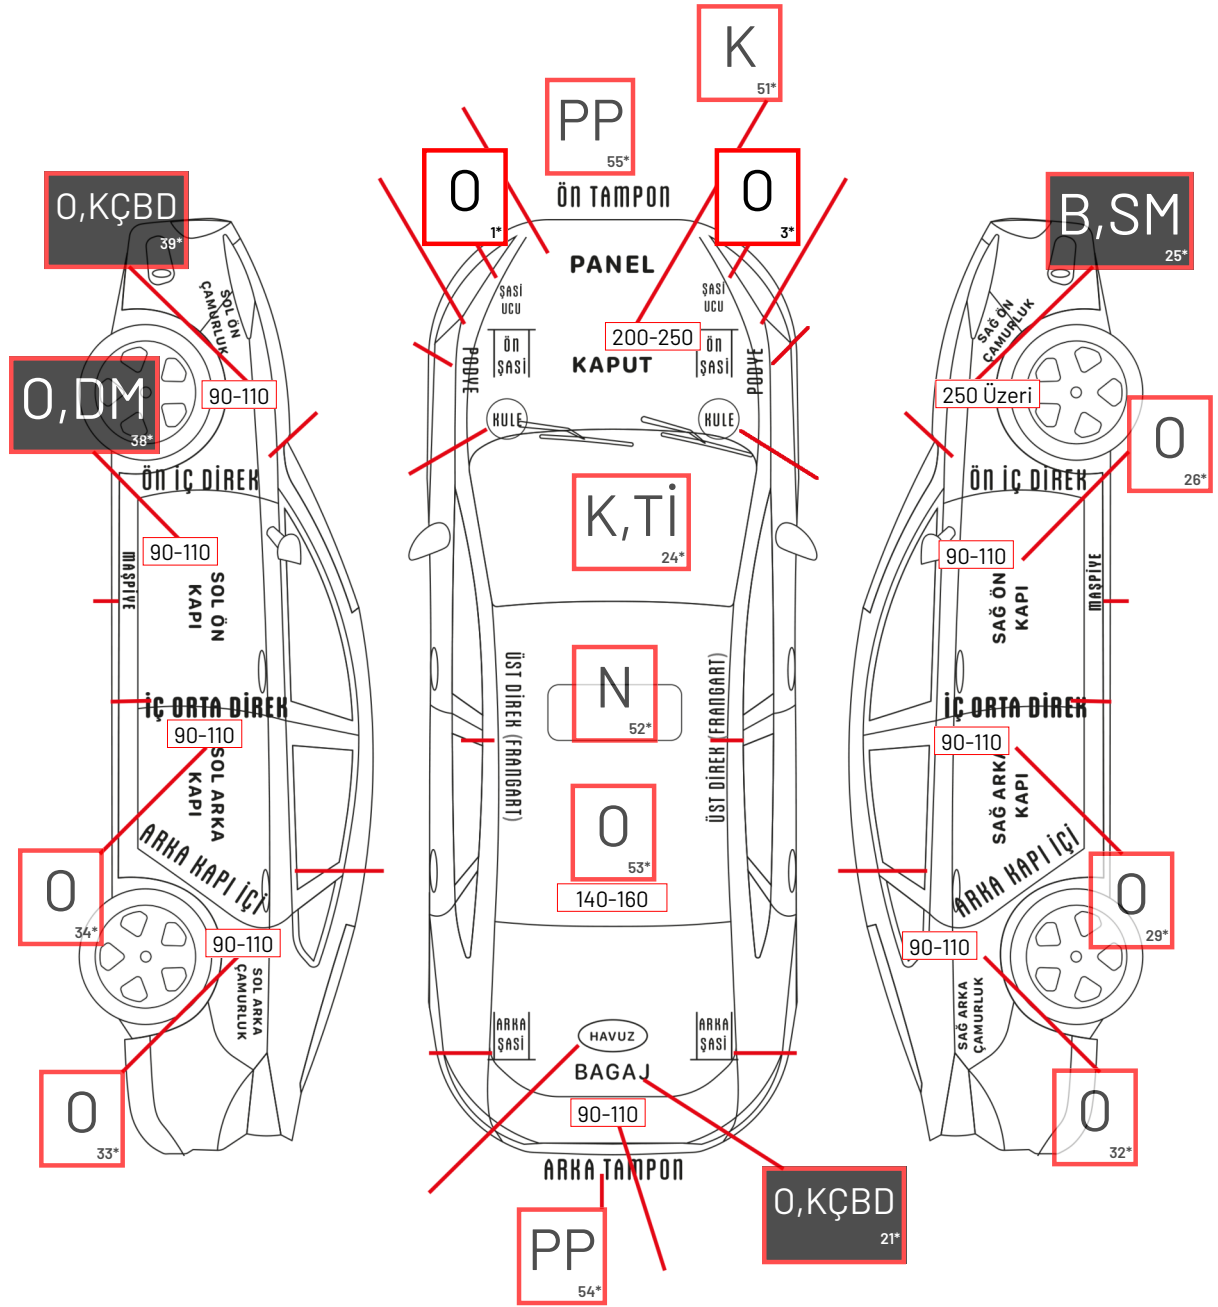
O: Orijinal DM: Darbe-Hasar Mevcut K: Kaplama K: Kırık-Çatlak Tİ: Taş İzi B: Boyalı SM: Sökme-Takma Mevcut  
KÇBD: Kuru Çekiç-Boya Bozmadan Doğrultma PP: Plastik Parça N: Normal

Not: \* Bu sayfada sadece hatalı/işlemli noktalar gösterilmiştir. Diğer parça durumları ve mikron değerleri bir sonraki sayfada detaylı olarak verilmektedir.

| 38 Sol Ön - Kapı | ☹️ Orijinal, Darbe-Hasar Mevcut | : 90-110 µ (mikron) |
| 24 Ön - Cam | 😊 Kırık-Çatlak, Taş İzi | : . |
