# NLHBM51JBMZ075512

## ŞAŞI NUMARALI ARACIN OTORAPOR OTO EKSPERTİZ RAPORUDUR

MODEL (CİNSİ) : Hyundai i20  
PLAKA : 34EGF115  
MOTOR NO : G4LCMU511067  
VİTES TİPİ Otomatik

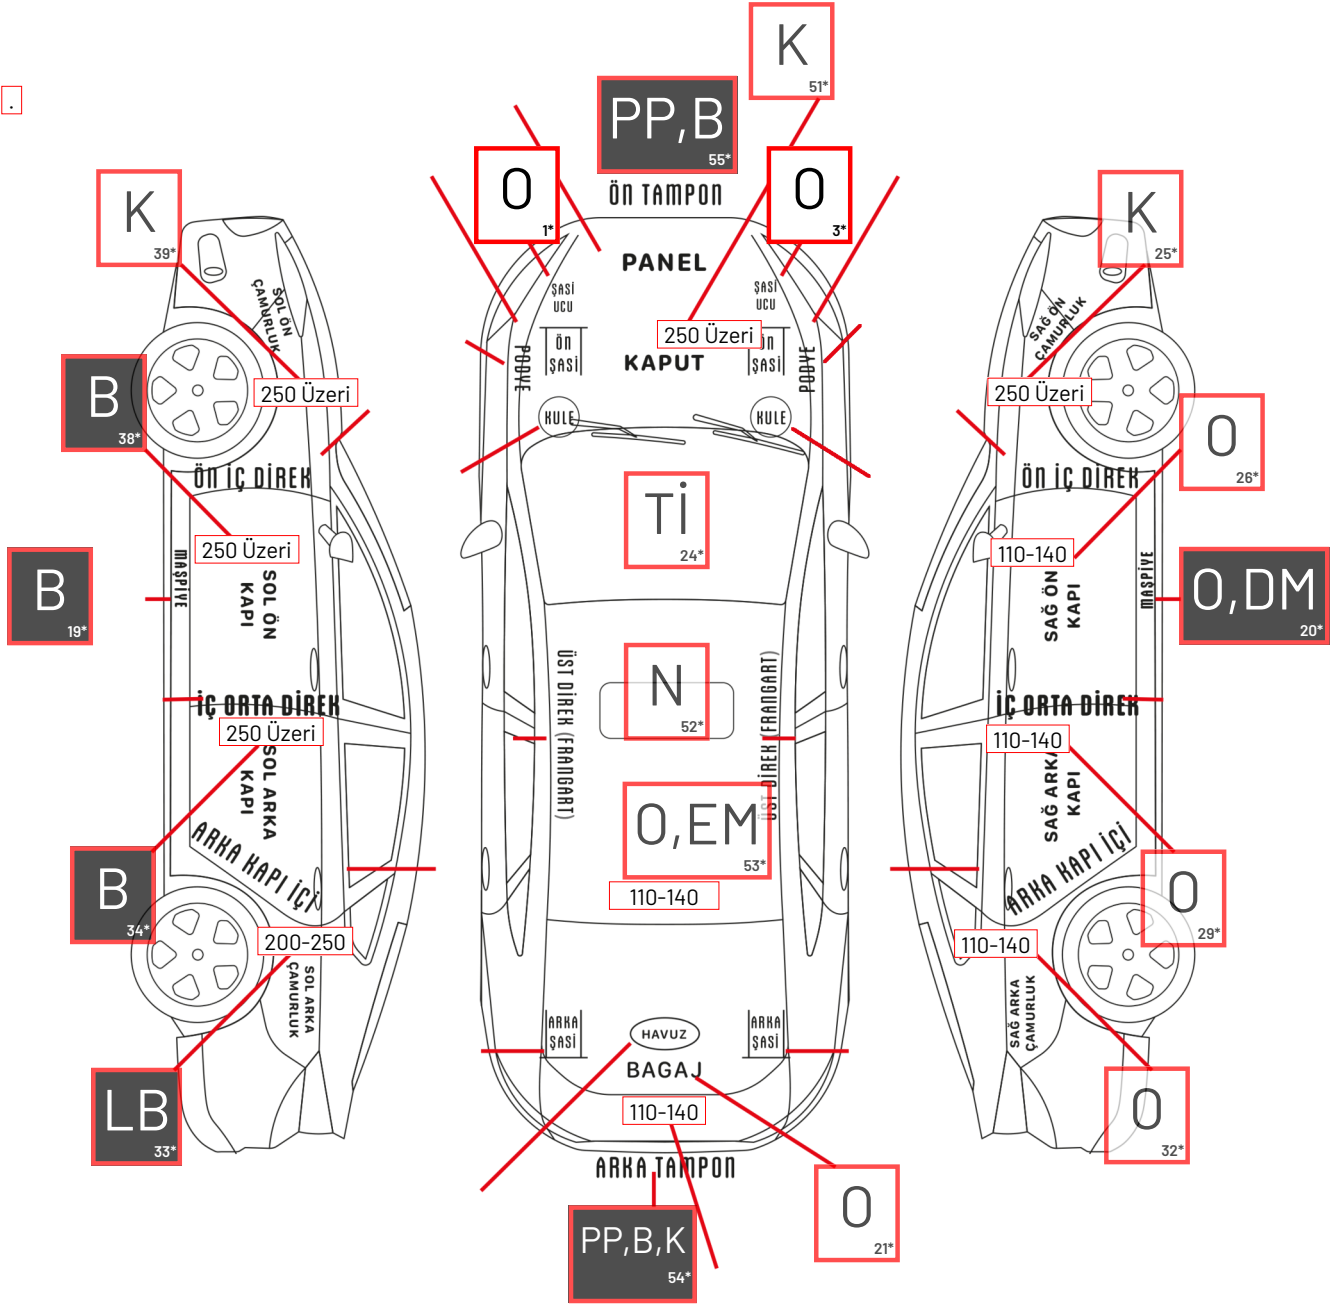
O: Orijinal EM: Ezik Mevcut PP: Plastik Parça B: Boyalı K: Kırık K: Kaplama Tİ: Taş İzi DM: Darbe-Hasar Mevcut LB: Lokal Boyalı  
N: Normal

Not: \* Bu sayfada sadece hatalı/işlemli noktalar gösterilmiştir. Diğer parça durumları ve mikron değerleri bir sonraki sayfada detaylı olarak verilmektedir.

Orijinal, Darbe-Hasar Mevcut**55 Ön Tampon**
