# TMBAP8NX5PY086678

## ŞAŞI NUMARALI ARACIN

## OTORAPOR

## OTO EKSPERTİZ RAPORUDUR

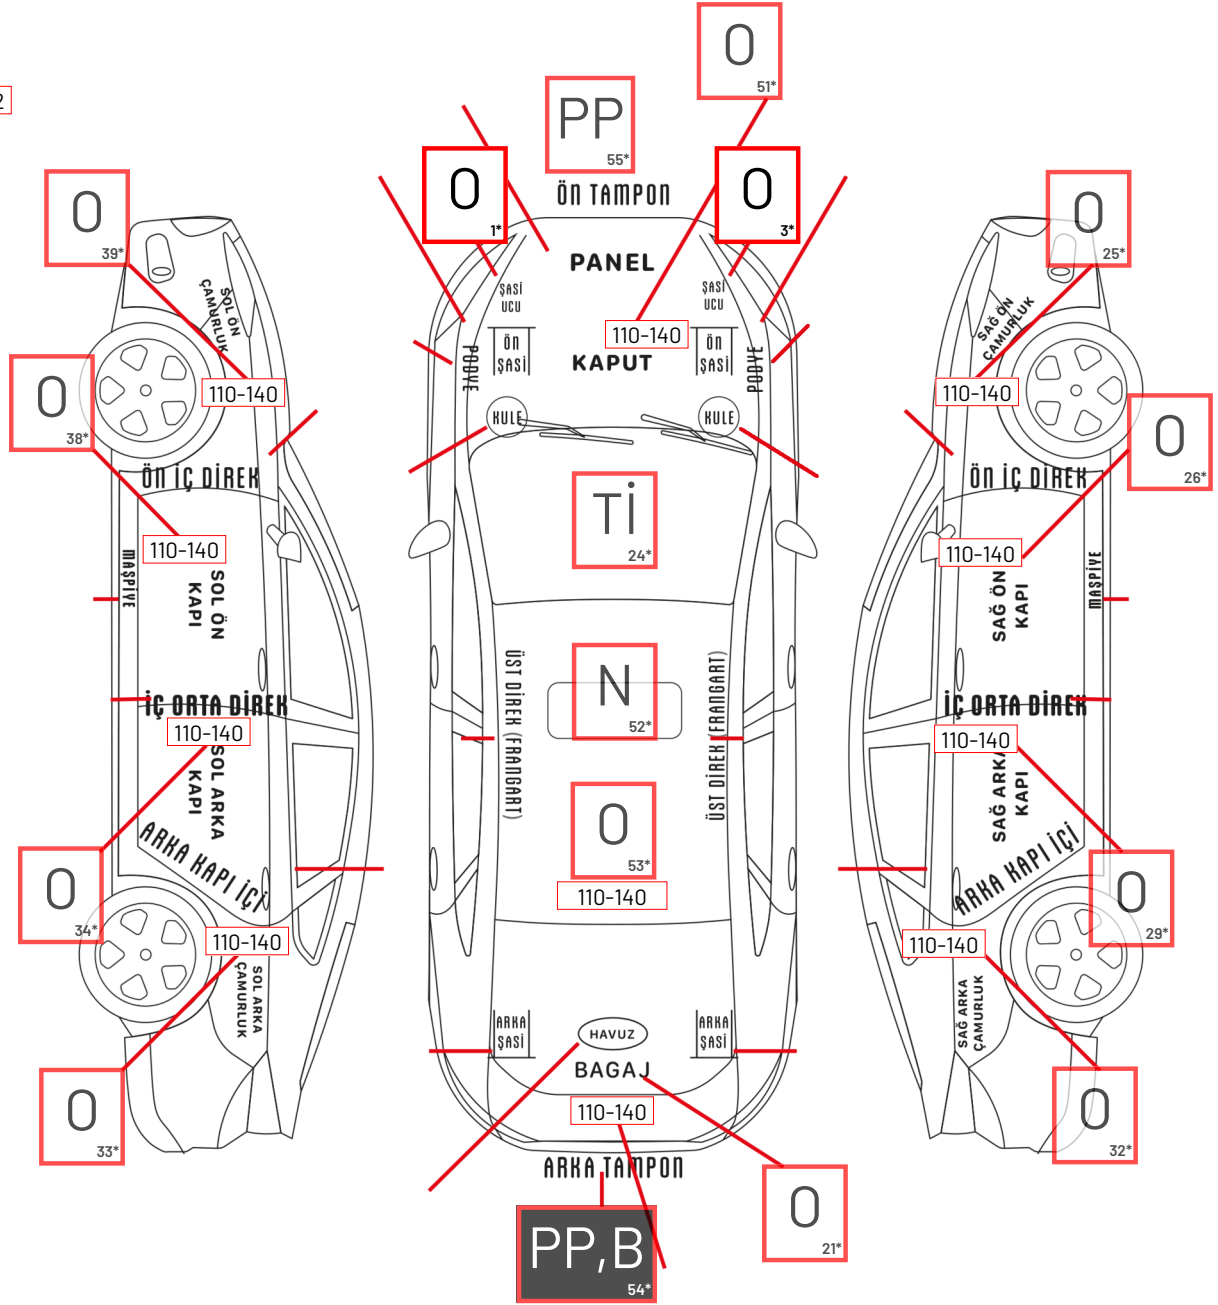
Tİ: Taş İzi PP: Plastik Parça B: Boyalı O: Orijinal N: Normal

Not: \* Bu sayfada sadece hatalı/işlemli noktalar gösterilmiştir. Diğer parça durumları ve mikron değerleri bir sonraki sayfada detaylı olarak verilmektedir.
