## ŞAŞI NUMARALI ARACIN

## OTORAPOR

## OTO EKSPERTİZ RAPORUDUR

MODEL (CİNSİ) : Kia Sportage  
PLAKA : 34NPS450  
MOTOR NO : D4FEKZ172917  
VİTES TİPİ Otomatik

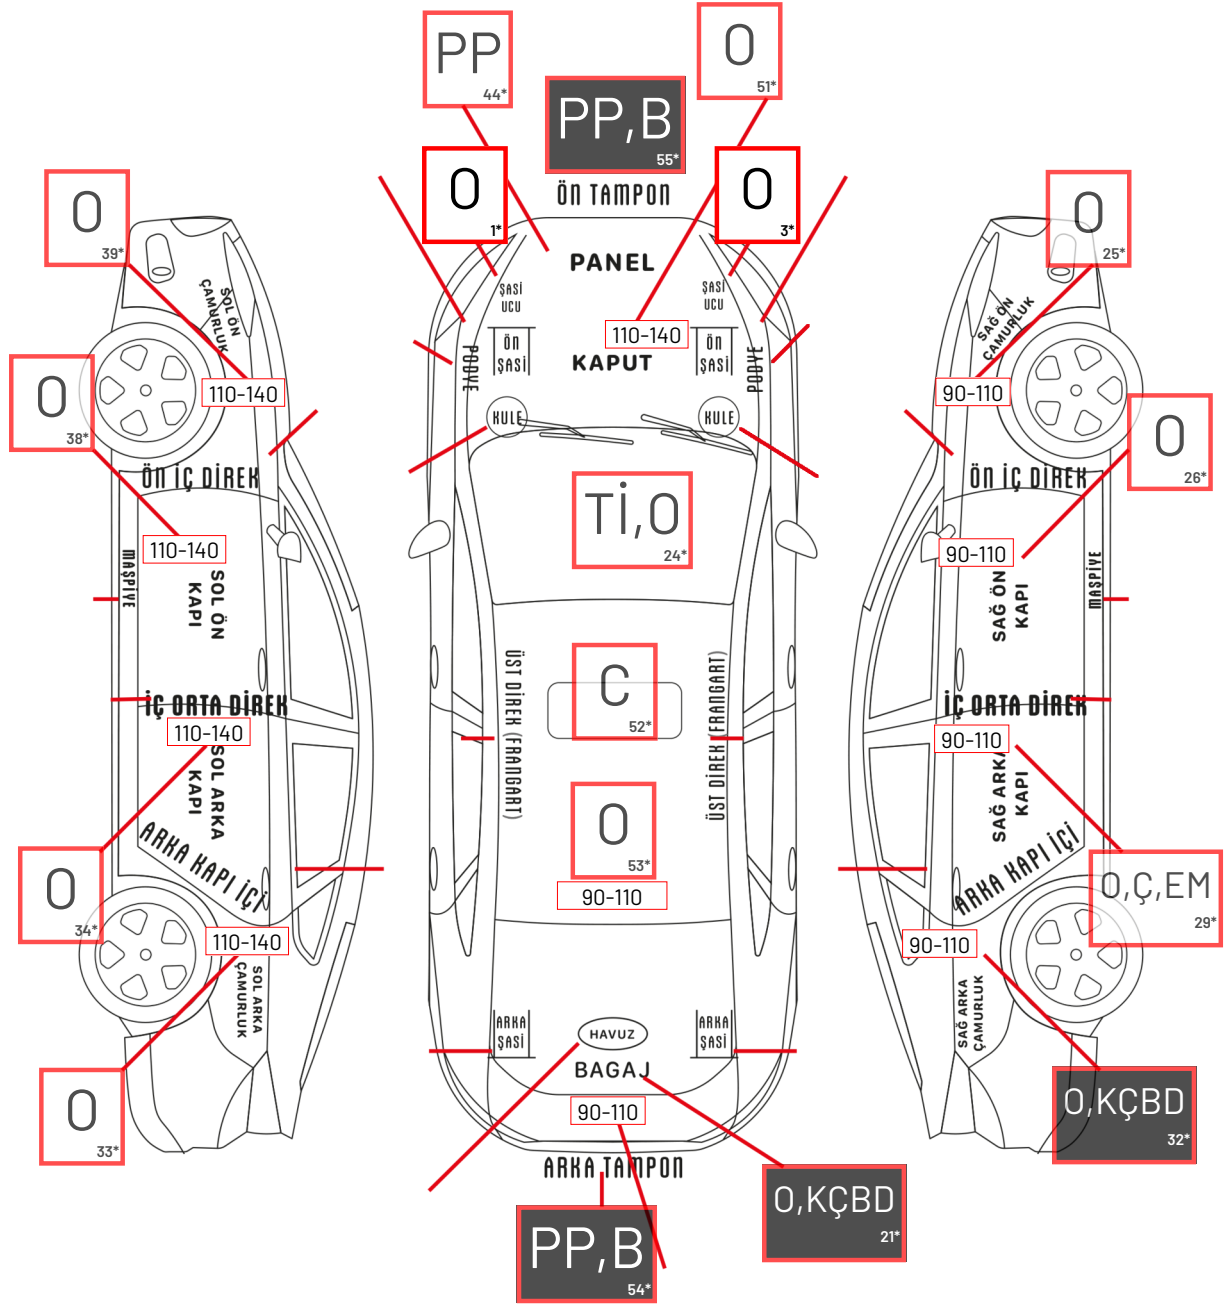
PP: Plastik Parça O: Orijinal Ç: Çizik EM: Ezik Mevcut Ti: Taş İzi B: Boyalı KÇBD: Kuru Çekiç-Boya Bozmadan Doğrultma C: Cam

Not: \* Bu sayfada sadece hatalı/işlemlili noktalar gösterilmiştir. Diğer parça durumları ve mikron değerleri bir sonraki sayfada detaylı olarak verilmektedir.
