# W1NKM4BBXRU059431 ŞASI NUMARALI ARACIN OTORAPOR OTO EKSPERTİZ RAPORUDUR

MODEL (CİNSİ) : GLC 180

## MOTOR EKSPERTİZ VE CHECK-UP RAPORU

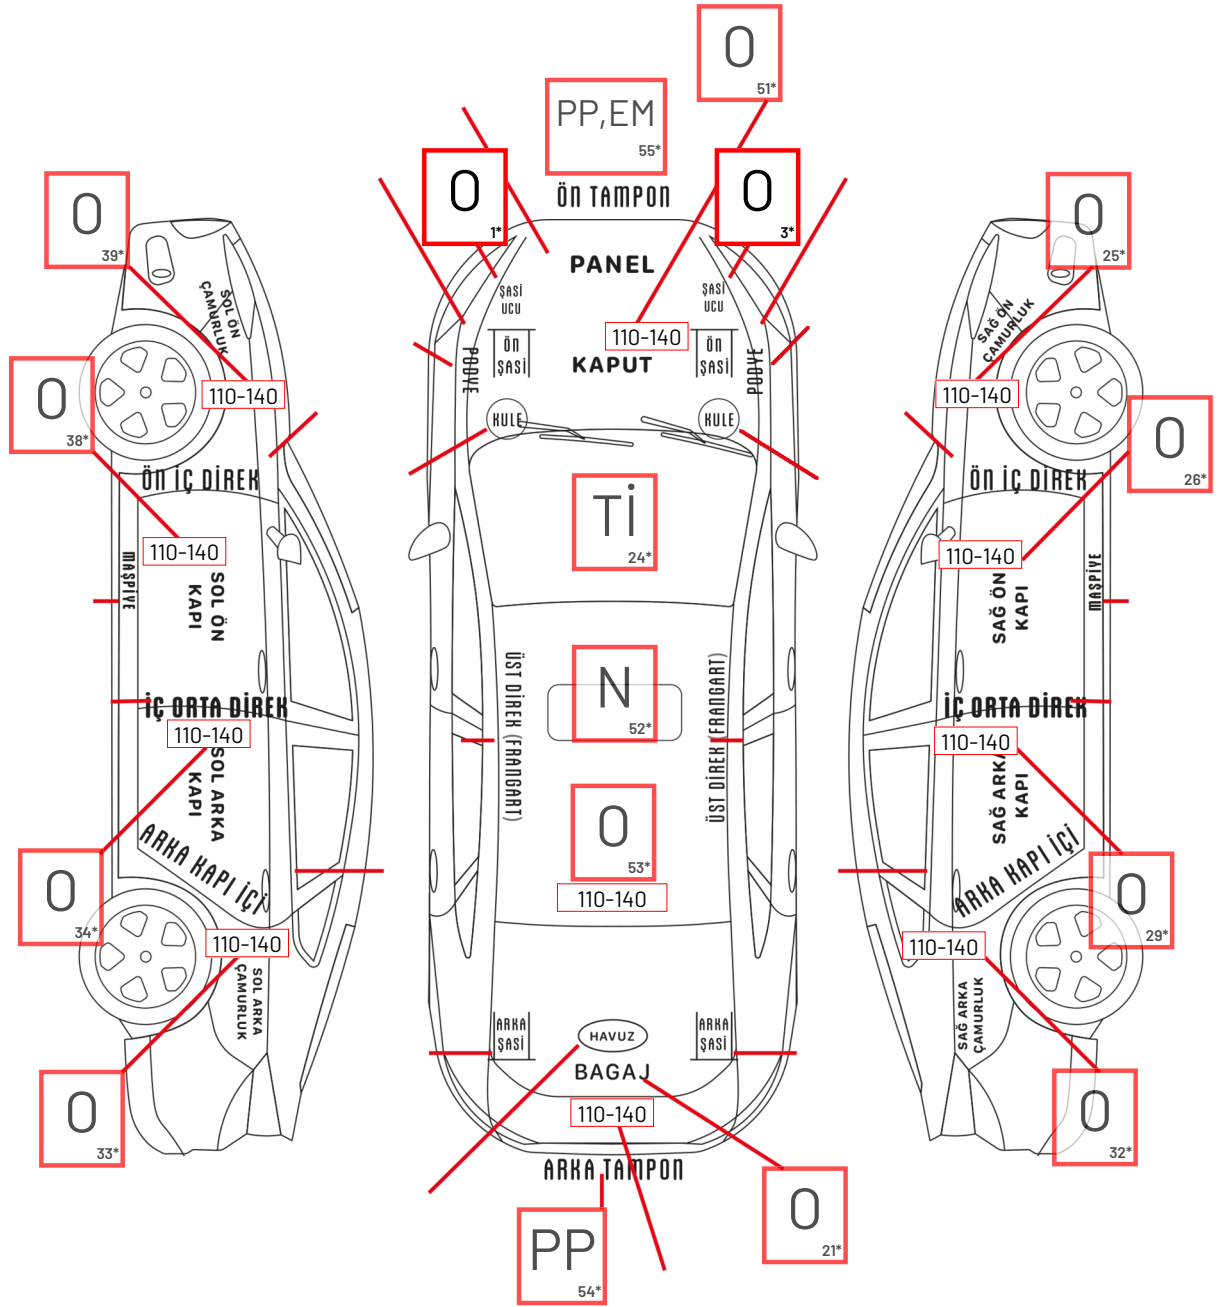
PP: Plastik Parça EM: Ezik Mevcut Tİ: Taş İzi O: Orijinal N: Normal

Not: \* Bu sayfada sadece hatalı/işlemli noktalar gösterilmiştir. Diğer parça durumları ve mikron değerleri bir sonraki sayfada detaylı olarak verilmektedir.
