# W0VEDYHP0SJ818518 ŞASI NUMARALI ARACIN OTORAPOR OTO EKSPERTİZ RAPORUDUR

ÜRETİM YILI (TARİHİ) : 2025

MODEL (CİNSİ) : Opel Combo

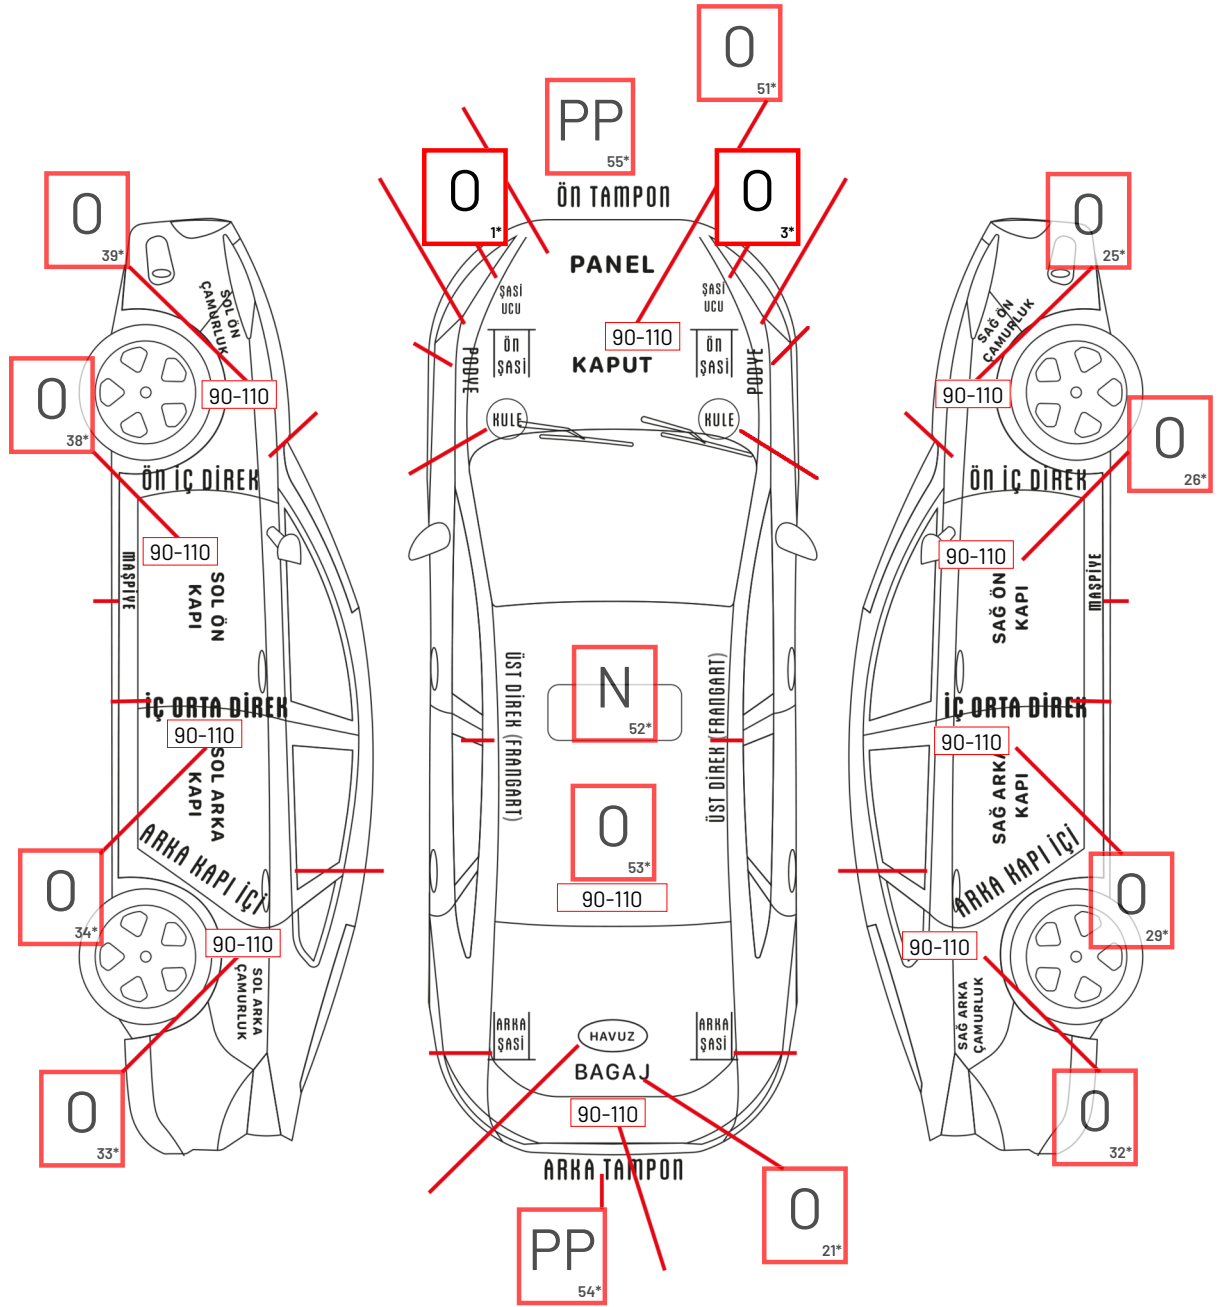
PP: Plastik Parça O: Orijinal N: Normal

Not: \* Bu sayfada sadece hatalı/işlemli noktalar gösterilmiştir. Diğer parça durumları ve mikron değerleri bir sonraki sayfada detaylı olarak verilmektedir.
