# VF1RJF00670302070 ŞASI NUMARALI ARACIN OTORAPOR OTO EKSPERTİZ RAPORUDUR

MARKA : Renault  
ÜRETİM YILI (TARİHİ) : 2022  
ŞASİ NO : VF1RJF00670302070  
ARAÇ YAKIT CİNSİ : Benzin

MODEL (CİNSİ) : TALİANT  
PLAKA : 35BEL870  
MOTOR NO : H4DE470D257789  
VİTES TİPİ Otomatik

## MOTOR EKSPERTİZ VE CHECK-UP RAPORU

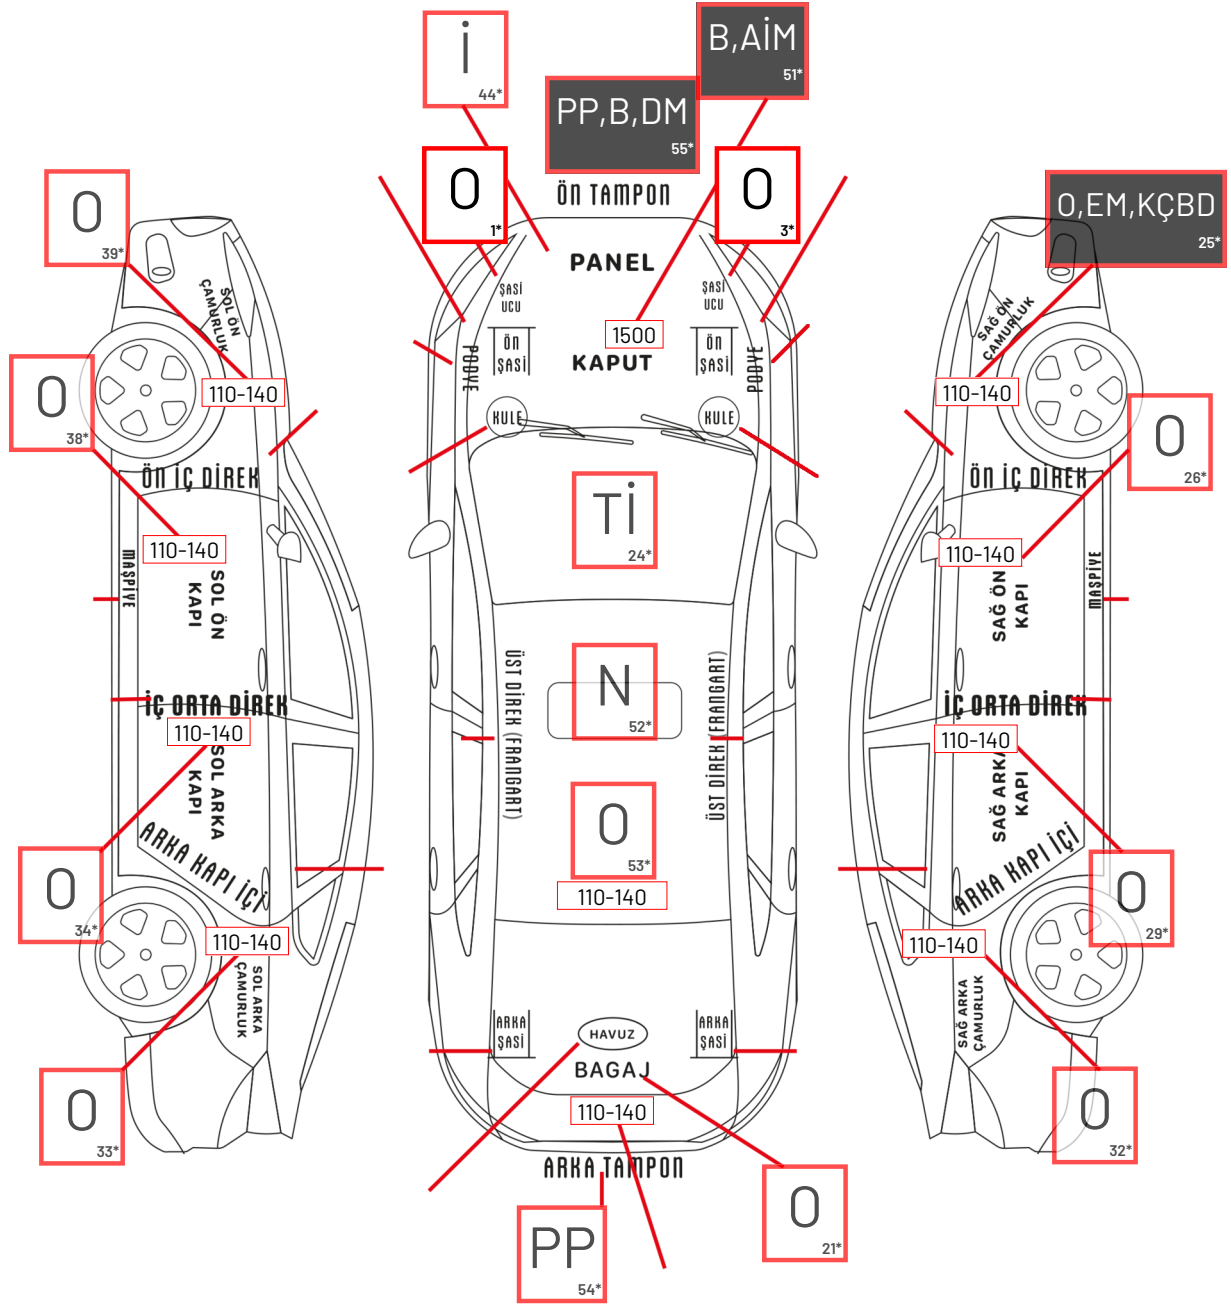
İ: İşlemli B: Boyalı AİM: Ayar İşlemi Mevcut PP: Plastik Parça DM: Darbe-Hasar Mevcut O: Orijinal EM: Ezik Mevcut  
KÇBD: Kuru Çekiç-Boya Bozmadan Doğrultma Tİ: Taş İzi N: Normal

Not: \* Bu sayfada sadece hatalı/işlemli noktalar gösterilmiştir. Diğer parça durumları ve mikron değerleri bir sonraki sayfada detaylı olarak verilmektedir.

Not: \* Kutulardaki numaralar "KAPORTA - BOYA EKSPERTİZ VE CHECK-UP RAPORU" rapor nokta listesindeki rakamları ifade eder.
