# KMHK2812GMU852430 ŞASI NUMARALI ARACIN OTORAPOR OTO EKSPERTİZ RAPORUDUR

MARKA : Hyundai  
ÜRETİM YILI (TARİHİ) : 2021  
ŞASİ NO : KMHK2812GMU852430  
ARAÇ YAKIT CİNSİ : Benzin

MODEL (CİNSİ) : KONA  
PLAKA : 64ACA727  
MOTOR NO : G3LEMP236589  
VİTES TİPİ Otomatik

## MOTOR EKSPERTİZ VE CHECK-UP RAPORU

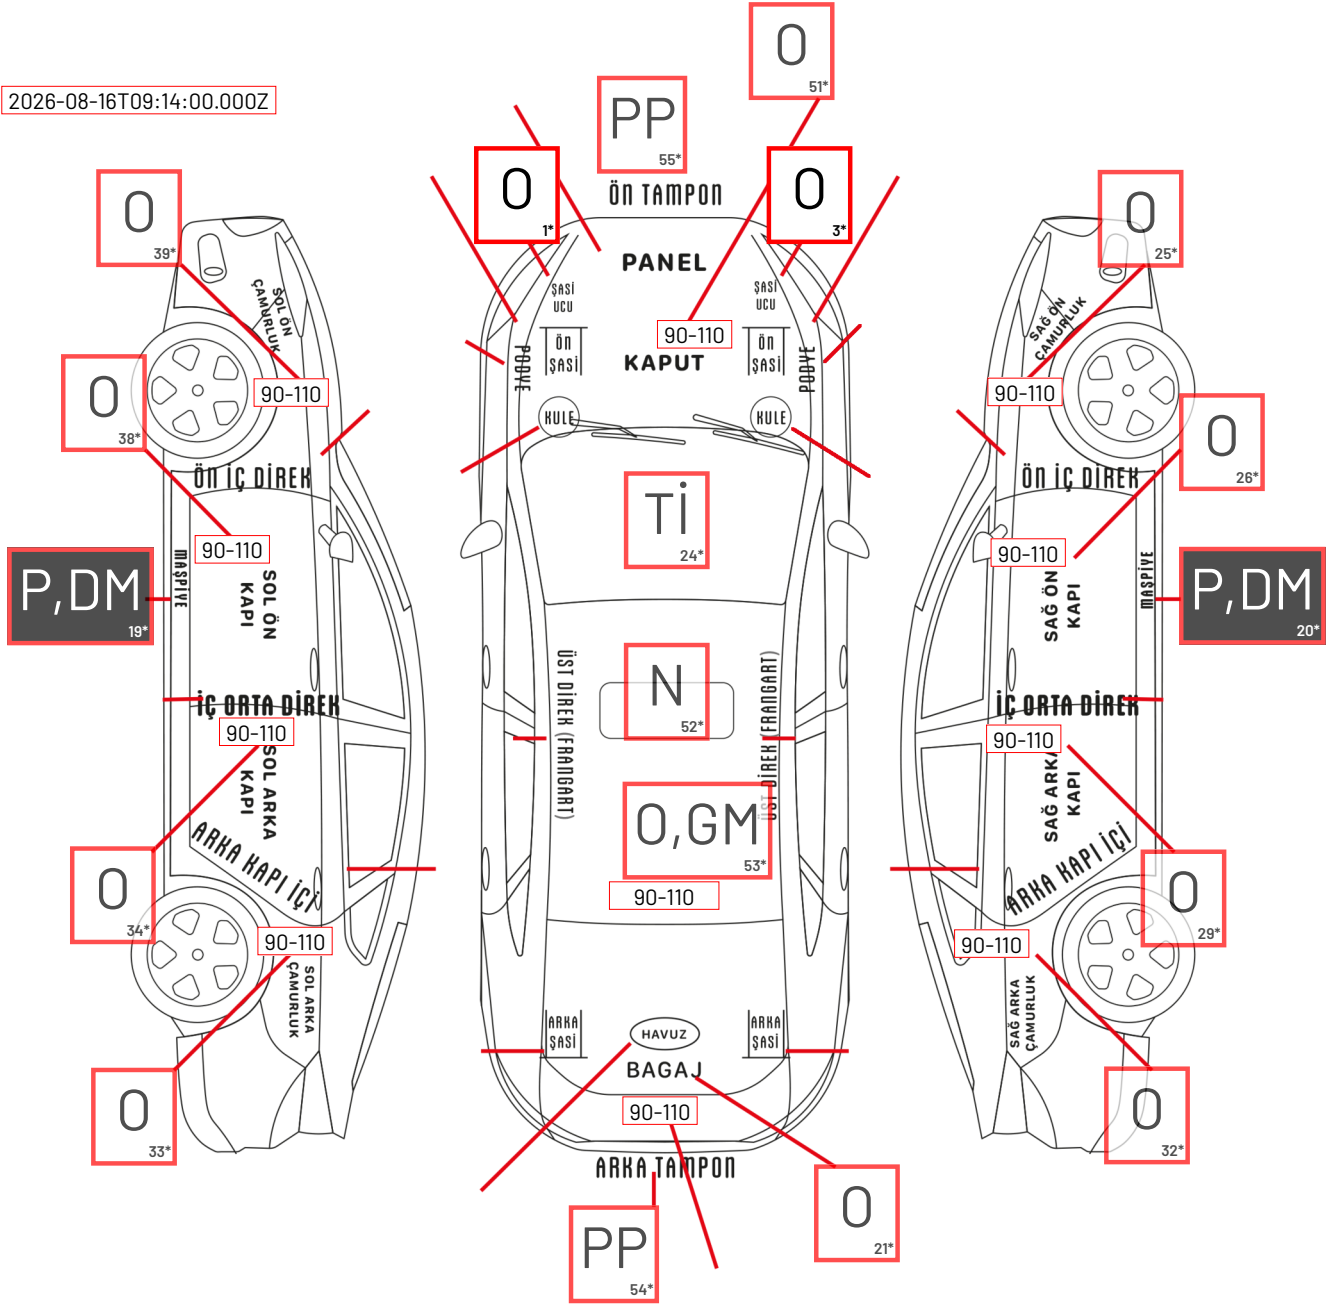
O: Orijinal GM: Göçük Mevcut Tİ: Taş İzi P: Plastik DM: Darbe-Hasar Mevcut PP: Plastik Parça N: Normal

Not: \* Bu sayfada sadece hatalı/işlemli noktalar gösterilmiştir. Diğer parça durumları ve mikron değerleri bir sonraki sayfada detaylı olarak verilmektedir.

Plastik, Darbe-Hasar Mevcut**19 Sol Marşbiyel**

Plastik, Darbe-Hasar Mevcut**56 Araçta Noktasal Ezik-Çizik Mevcut mu?**
