### OTORAPOR

### OTO EKSPERTİZ RAPORUDUR

MODEL (CİNSİ) : Ford EcoSport  
PLAKA : 48AJK148  
MOTOR NO : LK20396  
VİTES TİPİ Otomatik

## MOTOR EKSPERTİZ VE CHECK-UP RAPORU

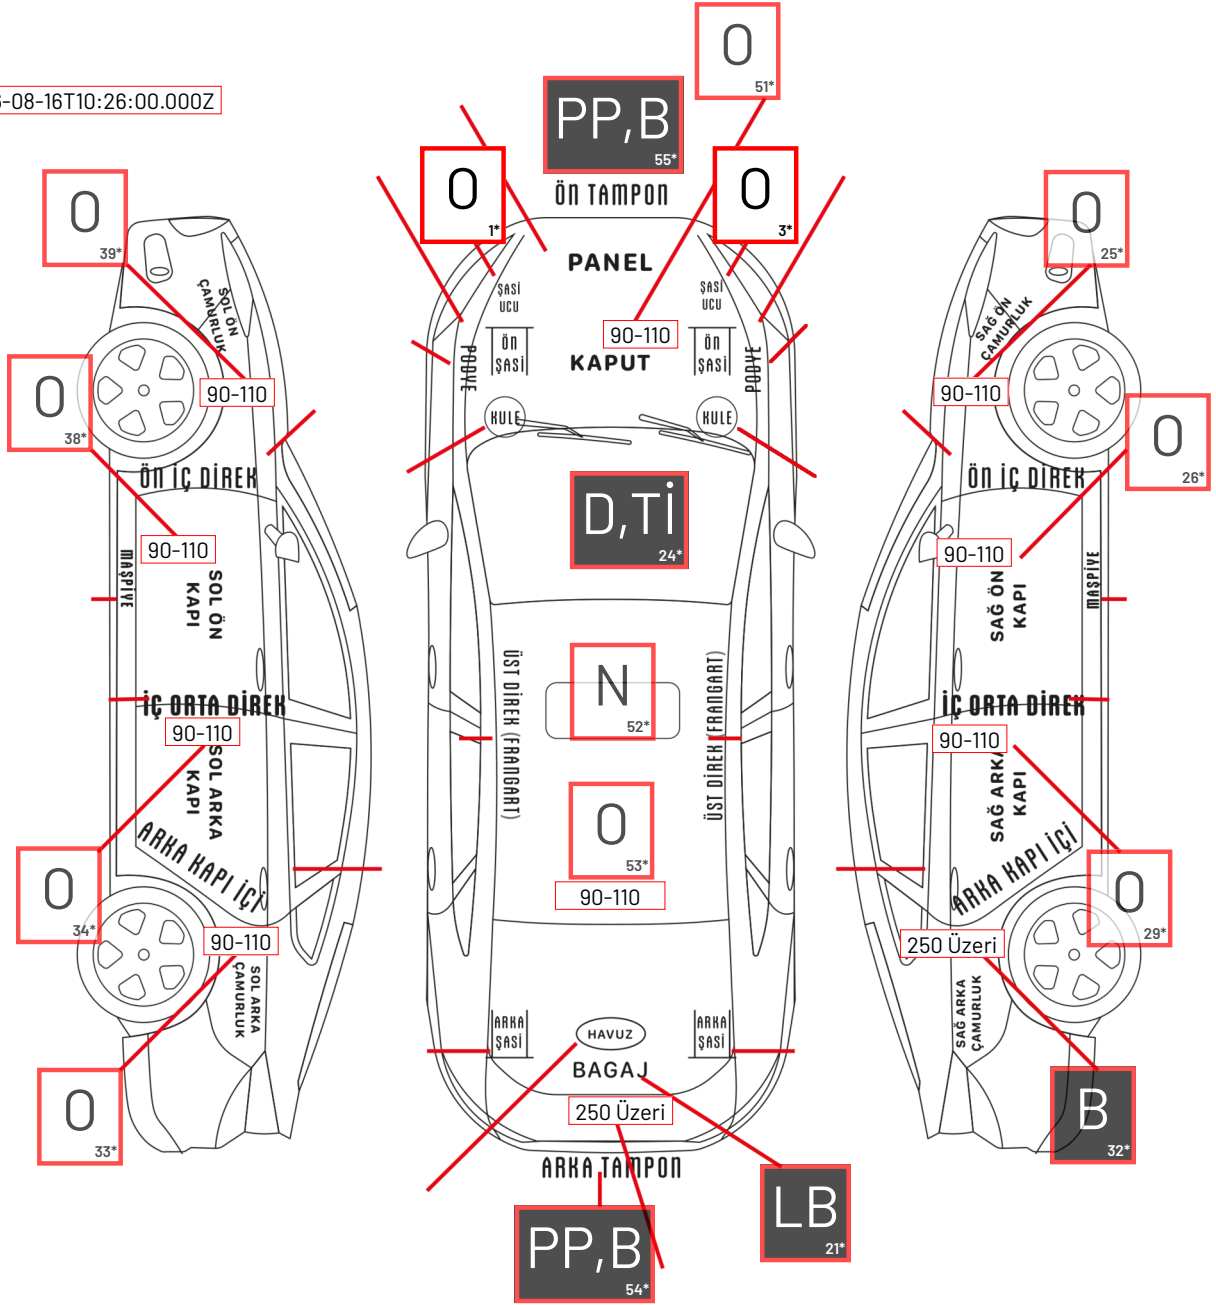
D: Değişim Tİ: Taş İzi LB: Lokal Boyalı PP: Plastik Parça B: Boyalı O: Orijinal N: Normal

Not: \* Bu sayfada sadece hatalı/işlemli noktalar gösterilmiştir. Diğer parça durumları ve mikron değerleri bir sonraki sayfada detaylı olarak verilmektedir.
