# VR3USHNSSPJ813396 ŞAŞI NUMARALI ARACIN OTORAPOR OTO EKSPERTİZ RAPORUDUR

MARKA : Peugeot  
ÜRETİM YILI (TARİHİ) : 2023  
ŞASİ NO : VR3USHNSSPJ813396  
ARAÇ YAKIT CİNSİ : Benzin

MODEL (CİNSİ) : Peugeot 2008  
PLAKA : 34HNB281  
MOTOR NO : 10XVBB2128551  
VİTES TİPİ Otomatik

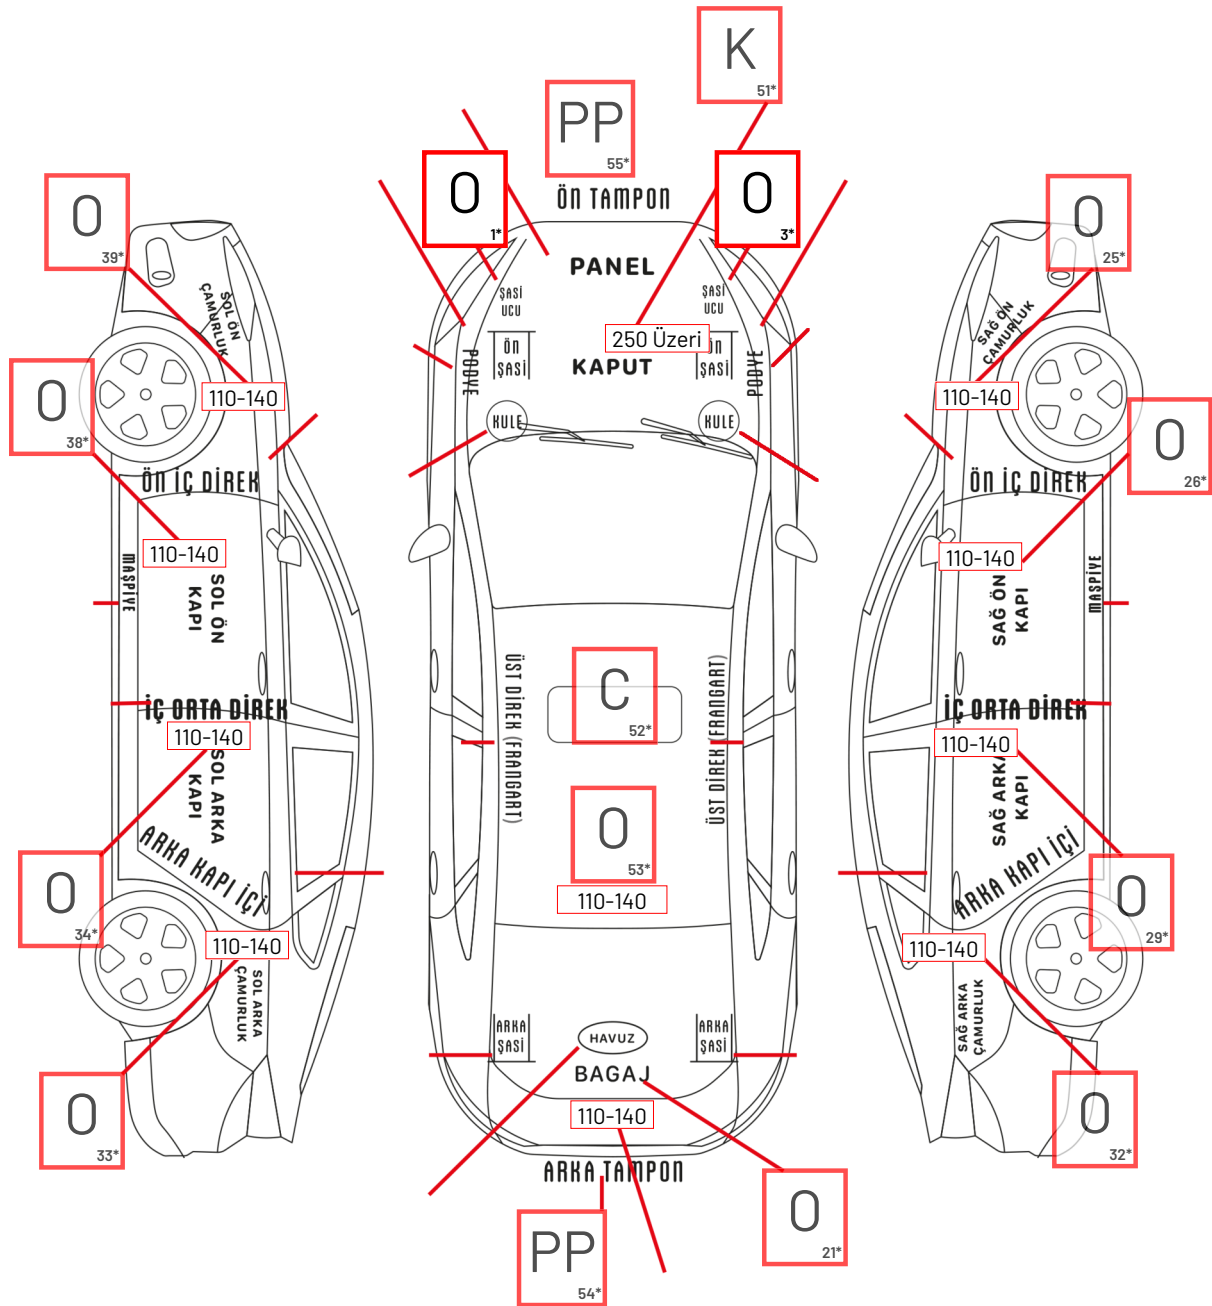
**K:** Kaplama **PP:** Plastik Parça **O:** Orijinal **C:** Cam

Not: \* Bu sayfada sadece hatalı/işlemli noktalar gösterilmiştir. Diğer parça durumları ve mikron değerleri bir sonraki sayfada detaylı olarak verilmektedir.
