# W0VEFYHZ3NJ787592

### OTORAPOR

### OTO EKSPERTİZ RAPORUDUR

MODEL (CİNSİ) : Opel Combo

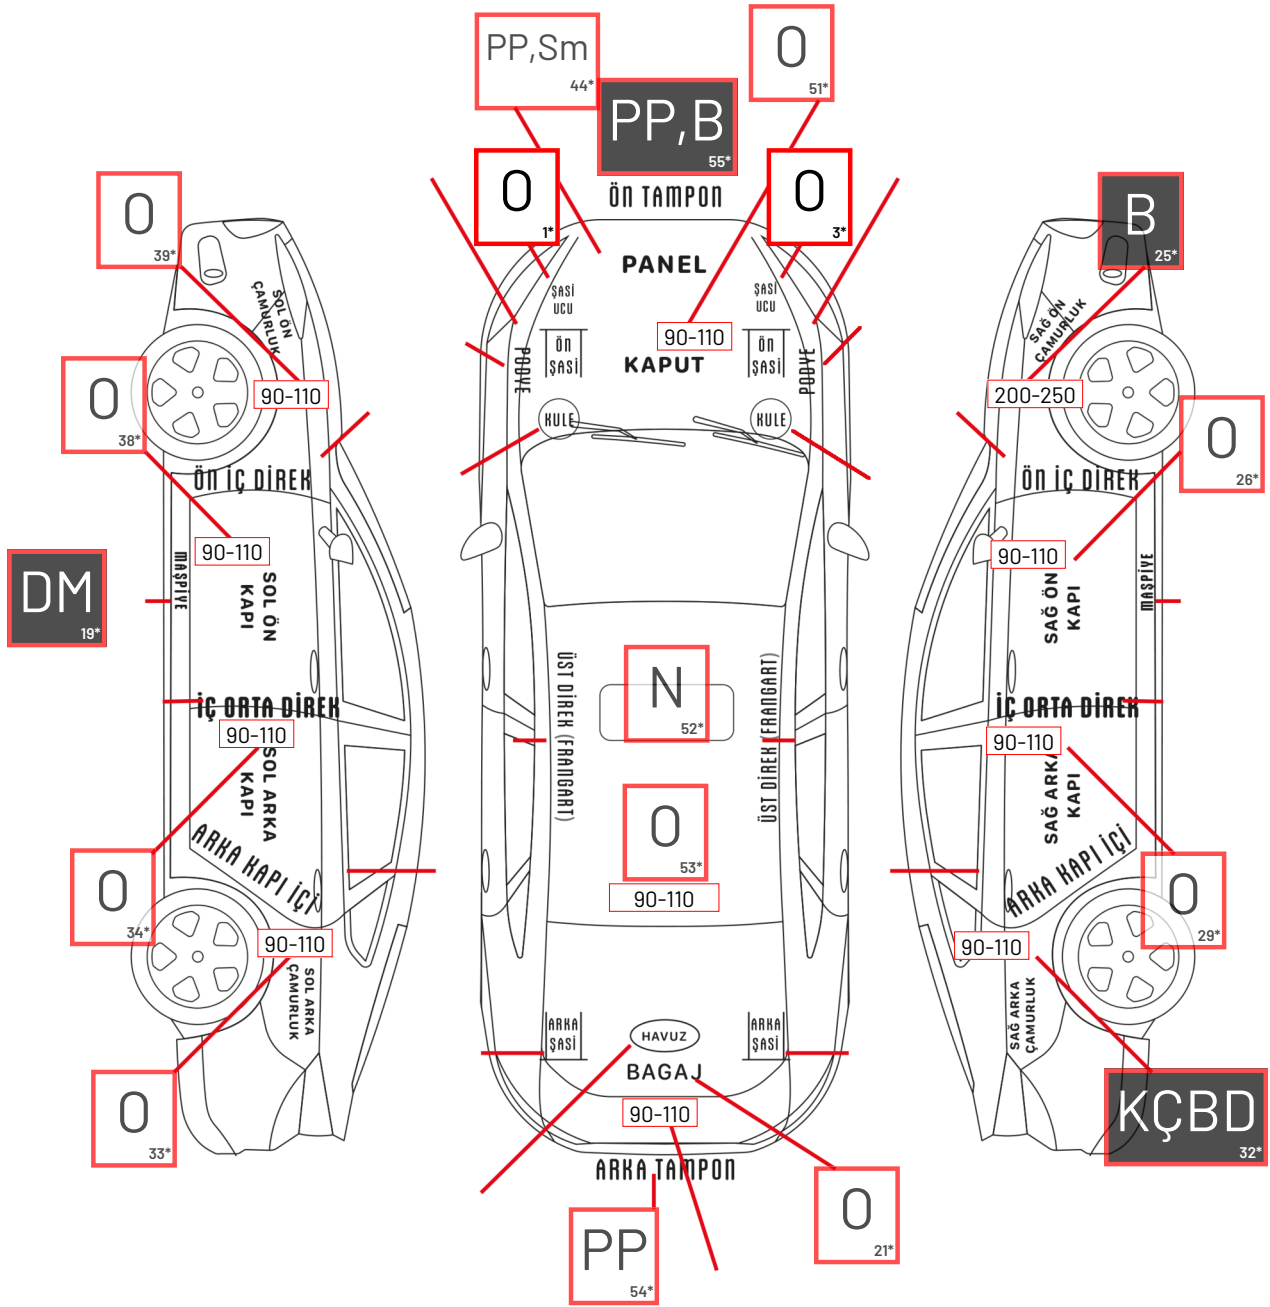
PP: Plastik Parça Sm: Sök-tak mevcut DM: Darbe-Hasar Mevcut B: Boyalı KÇBD: Kuru Çekiç-Boya Bozmadan Doğrultma  
O: Orijinal N: Normal

Not: \* Bu sayfada sadece hatalı/işlemlili noktalar gösterilmiştir. Diğer parça durumları ve mikron değerleri bir sonraki sayfada detaylı olarak verilmektedir.

Ön iki far tamirli Ön tampon demiri hasarlı Araç genelinde ezik Çizik mevcut Araç genelinde yoğun kuş pisi boya bozmaları mevcut
