# VR3USHNSSMJ833430 ŞASI NUMARALI ARACIN OTORAPOR OTO EKSPERTİZ RAPORUDUR

MARKA : Peugeot  
ÜRETİM YILI (TARİHİ) : 2021  
ŞASİ NO : VR3USHNSSMJ833430  
ARAÇ YAKIT CİNSİ : Benzin

MODEL (CİNSİ) : Peugeot 2008  
PLAKA : 34FTM24  
MOTOR NO : 10XVDW1842719  
VİTES TİPİ Otomatik

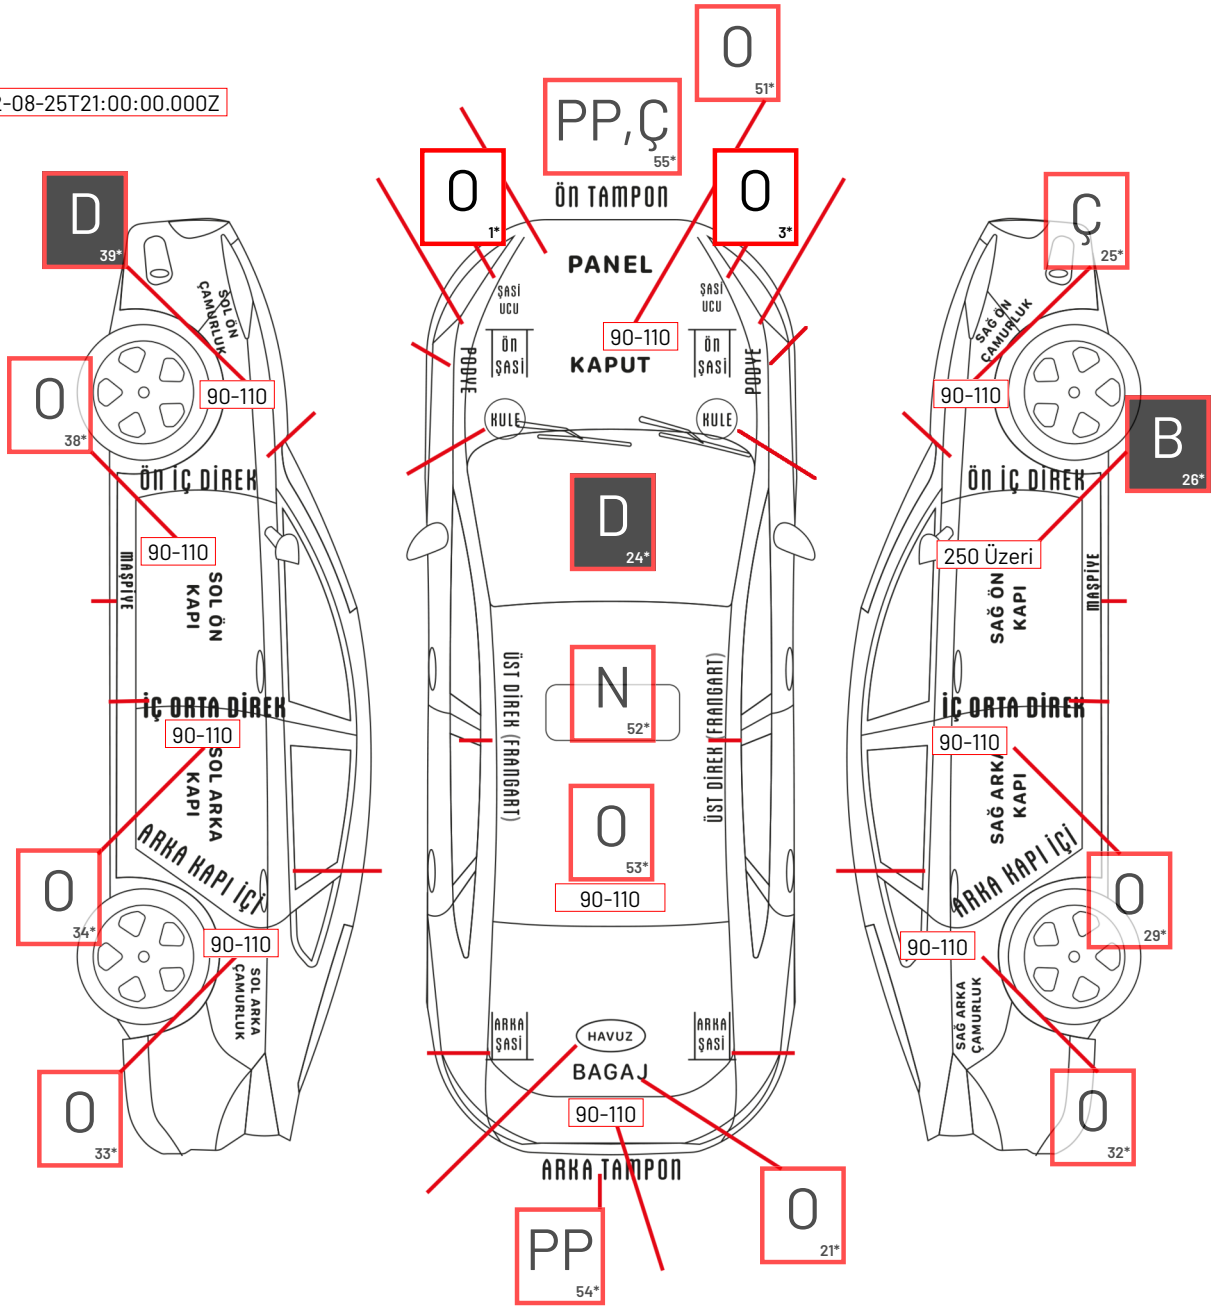
B: Boyalı D: Değişim PP: Plastik Parça Ç: Çizik O: Orijinal N: Normal

Not: \* Bu sayfada sadece hatalı/işlemli noktalar gösterilmiştir. Diğer parça durumları ve mikron değerleri bir sonraki sayfada detaylı olarak verilmektedir.

**NOTLAR:** Aracın genelinde çatlak ve çizikler mevcut.
