# VXKUPHNKSP4106891

## OTORAPOR

## OTO EKSPERTİZ RAPORUDUR

MODEL (CİNSİ) : Opel Corsa  
PLAKA : 34GSA488  
MOTOR NO : 10XVDW2058505  
VİTES TİPİ Otomatik

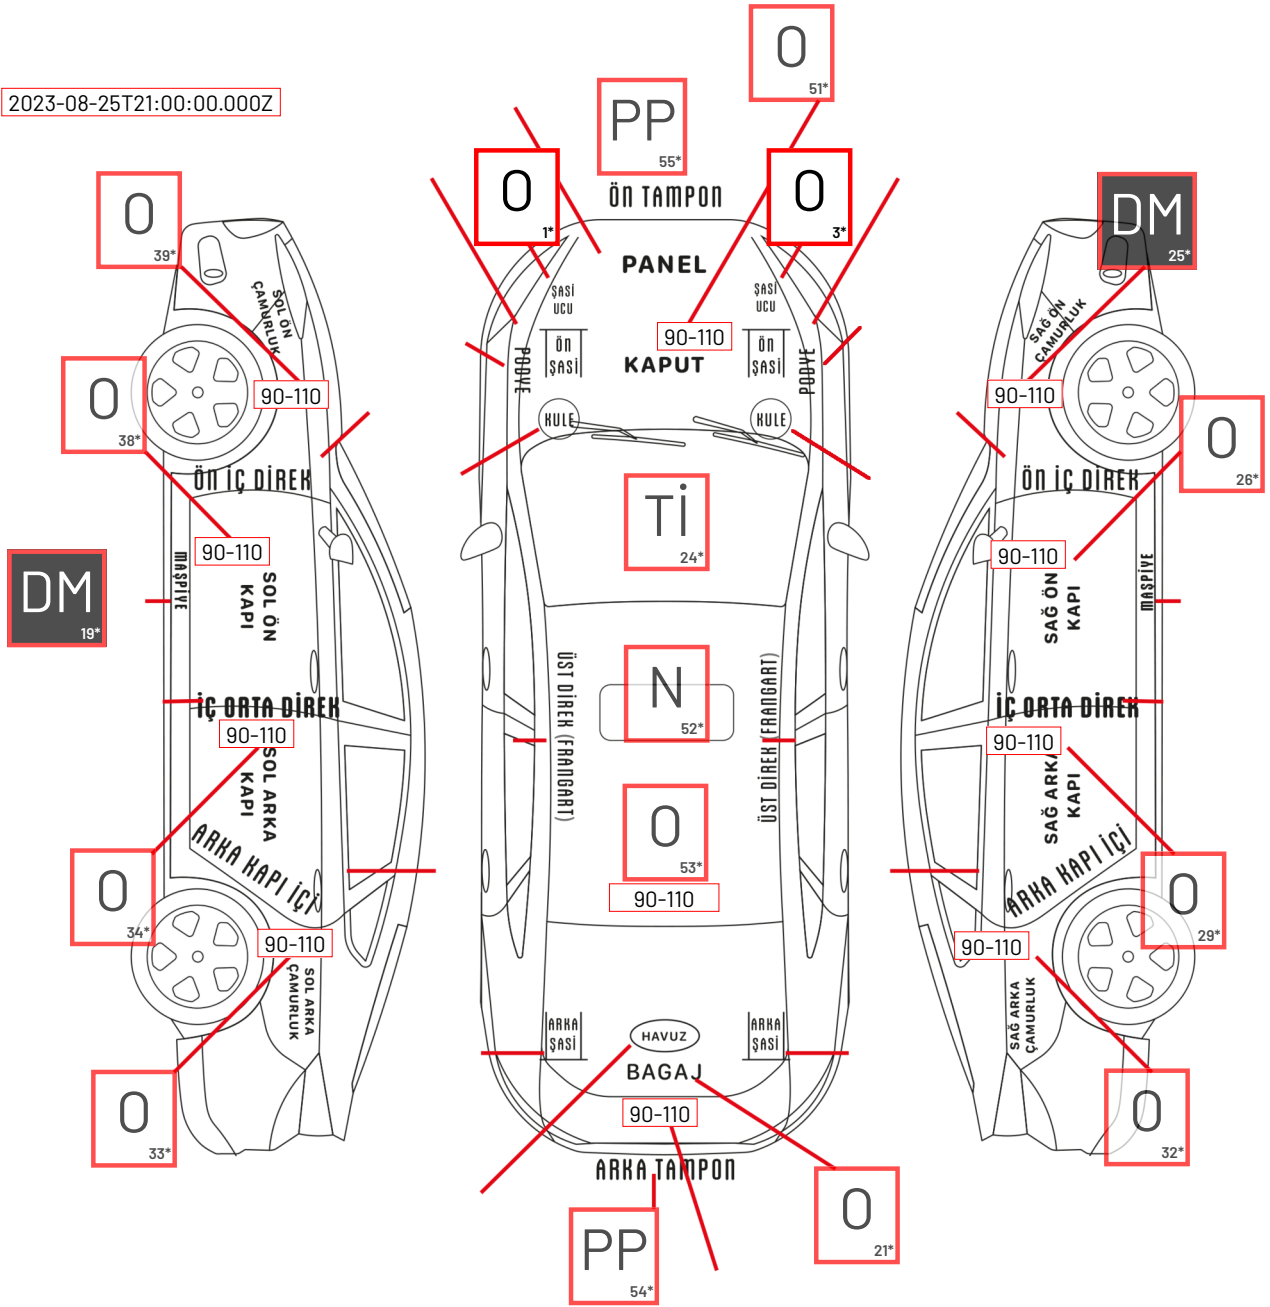
Ti: Taş İz DM: Darbe-Hasar Mevcut PP: Plastik Parça O: Orijinal N: Normal

Not: \* Bu sayfada sadece hatalı/işlemli noktalar gösterilmiştir. Diğer parça durumları ve mikron değerleri bir sonraki sayfada detaylı olarak verilmektedir.
