# VR3EDYHZ3RJ704985 ŞAŞI NUMARALI ARACIN OTORAPOR OTO EKSPERTİZ RAPORUDUR

MARKA : Peugeot  
ÜRETİM YILI (TARİHİ) : 2024  
ŞASİ NO : VR3EDYHZ3RJ704985  
ARAÇ YAKIT CİNSİ : Dizel

MODEL (CİNSİ) : Rifter  
PLAKA : 34KPJ896  
MOTOR NO : 10Q4EP0253059  
VİTES TİPİ Otomatik

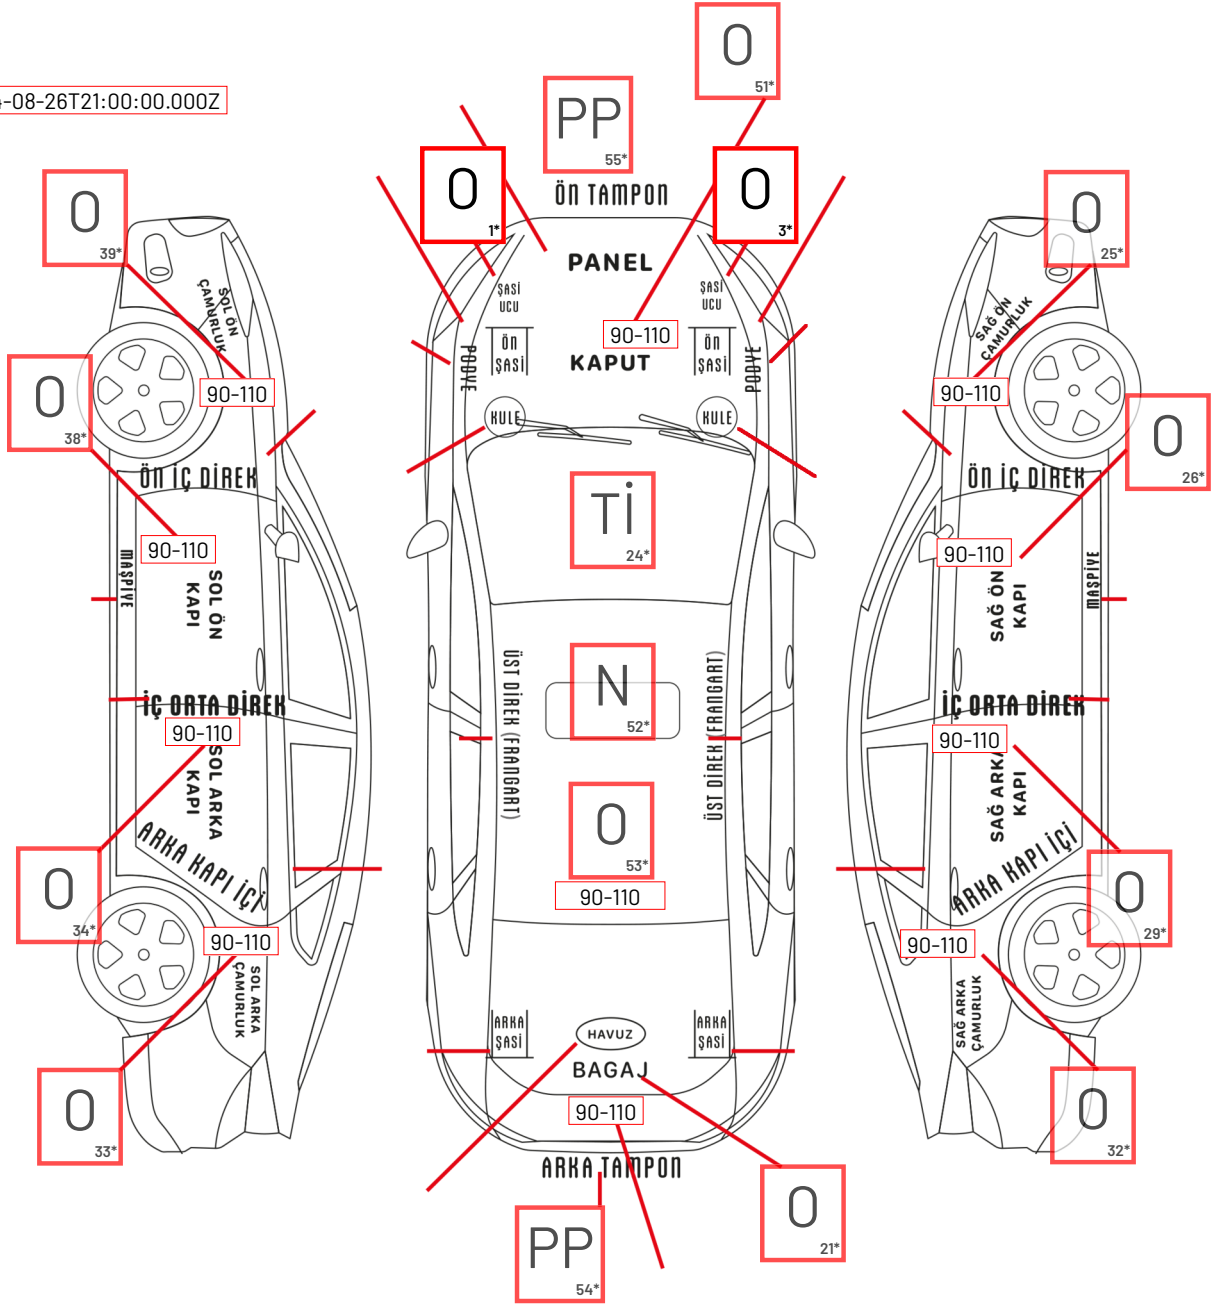
Tİ: Taş İz PP: Plastik Parça O: Orijinal N: Normal

Not: \* Bu sayfada sadece hatalı/işlemli noktalar gösterilmiştir. Diğer parça durumları ve mikron değerleri bir sonraki sayfada detaylı olarak verilmektedir.
