# VF3CCHMZ6JT012336 ŞASI NUMARALI ARACIN OTORAPOR OTO EKSPERTİZ RAPORUDUR

MODEL (CİNSİ) : Peugeot 208

## MOTOR EKSPERTİZ VE CHECK-UP RAPORU

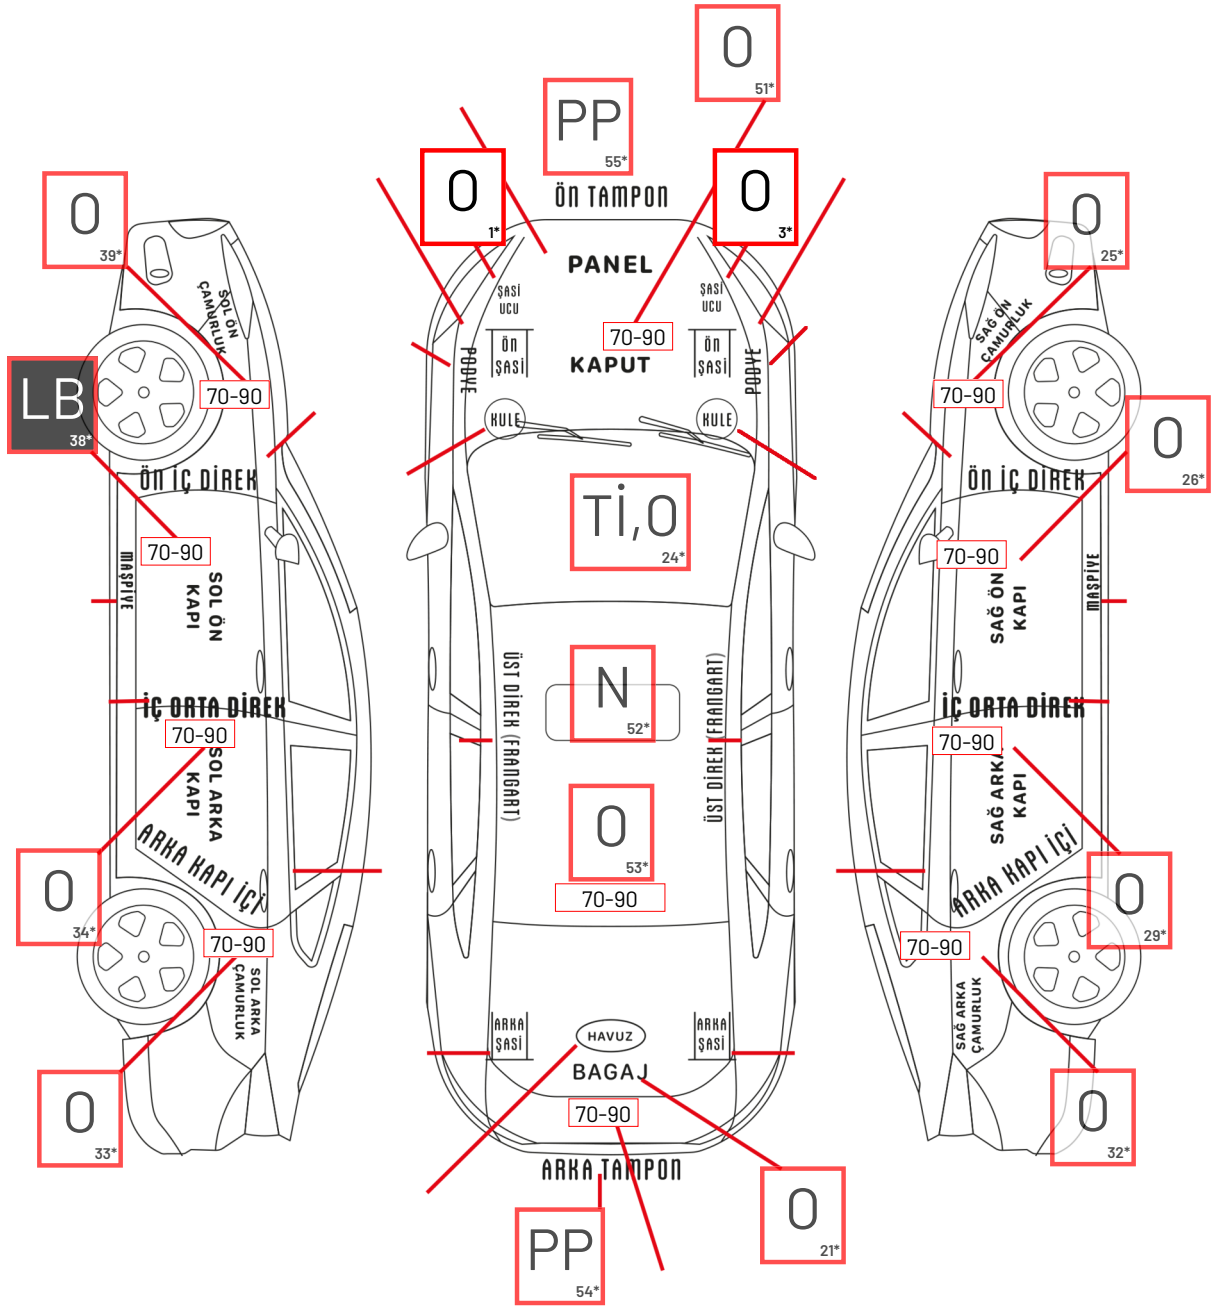
Tİ: Taş İzi O: Orijinal LB: Lokal Boyalı PP: Plastik Parça N: Normal

Not: \* Bu sayfada sadece hatalı/işlemli noktalar gösterilmiştir. Diğer parça durumları ve mikron değerleri bir sonraki sayfada detaylı olarak verilmektedir.
