# W0V7H9EL5P4057530 ŞAŞI NUMARALI ARACIN OTORAPOR OTO EKSPERTİZ RAPORUDUR

MARKA : Opel  
ÜRETİM YILI (TARİHİ) : 2023  
ŞASİ NO : W0V7H9EL5P4057530  
ARAÇ YAKIT CİNSİ : Benzin

MODEL (CİNSİ) : Crossland  
PLAKA : 20AJF076  
MOTOR NO : 10XVDU2035135  
VİTES TİPİ Otomatik

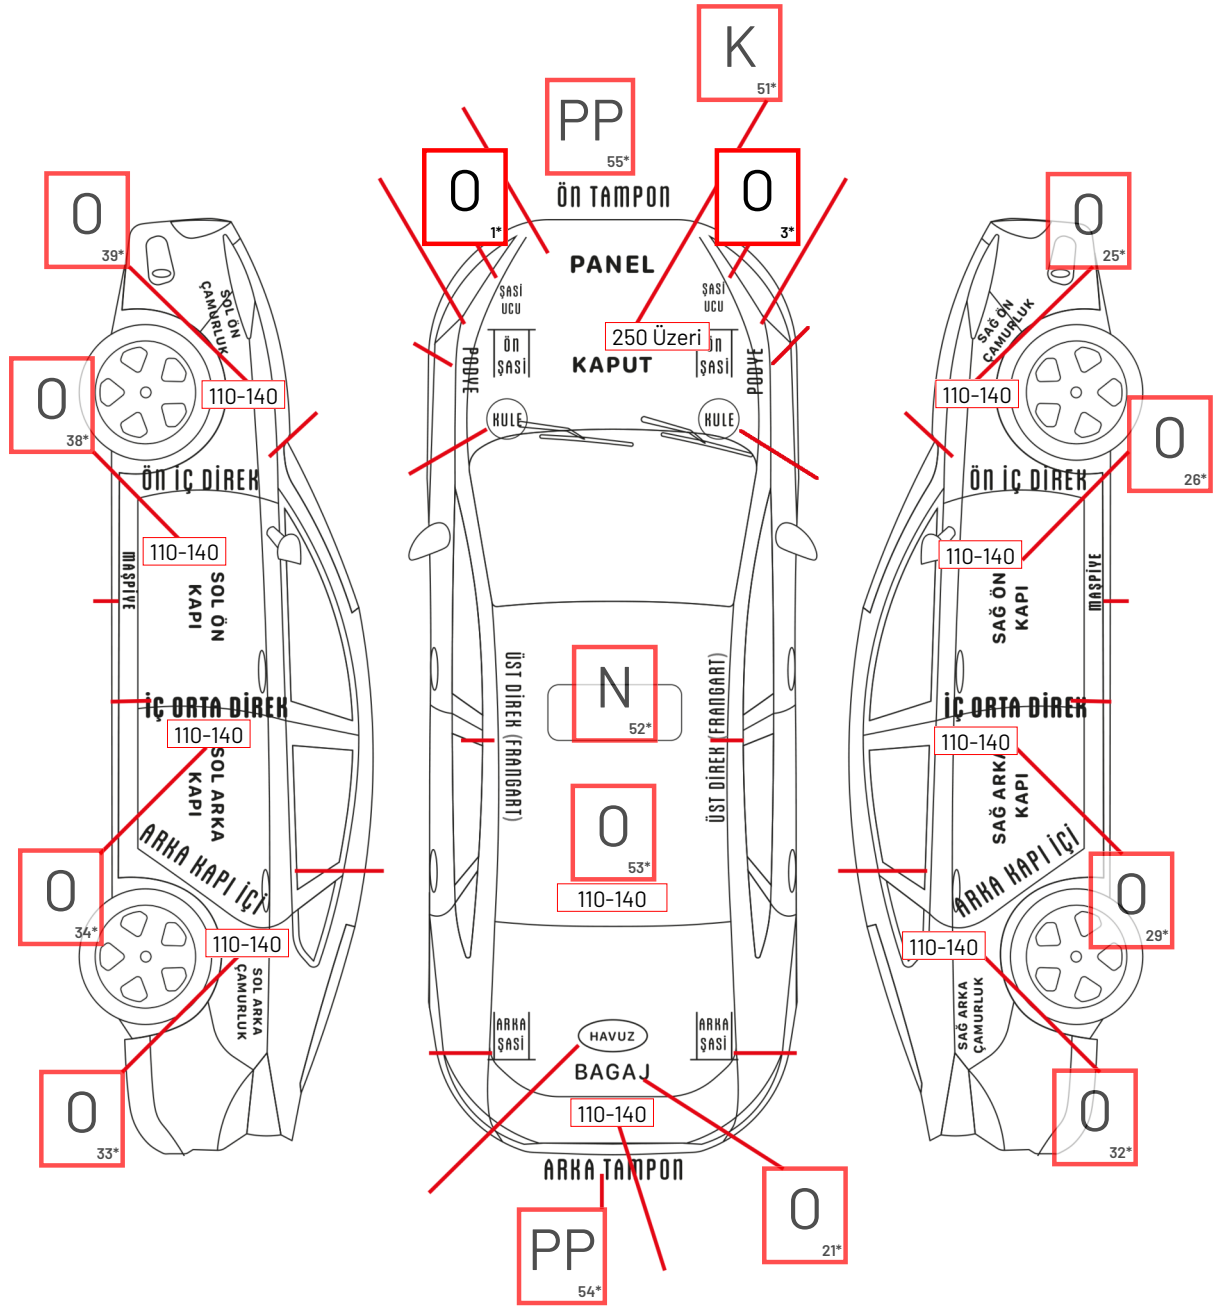
K: Kaplama PP: Plastik Parça O: Orijinal N: Normal

Not: \* Bu sayfada sadece hatalı/işlemli noktalar gösterilmiştir. Diğer parça durumları ve mikron değerleri bir sonraki sayfada detaylı olarak verilmektedir.
