# WOVEDYHZORJ744660 ŞASI NUMARALI ARACIN OTORAPOR OTO EKSPERTİZ RAPORUDUR

MARKA : Opel  
ÜRETİM YILI (TARİHİ) : 2024  
ŞASİ NO : W0VEDYHZ0RJ744660  
ARAÇ YAKIT CİNSİ : Dizel

MODEL (CİNSİ) : Opel Combo  
PLAKA : 34KVD652  
MOTOR NO : 1004EP0258714  
VİTES TİPİ Yarı Otomatik

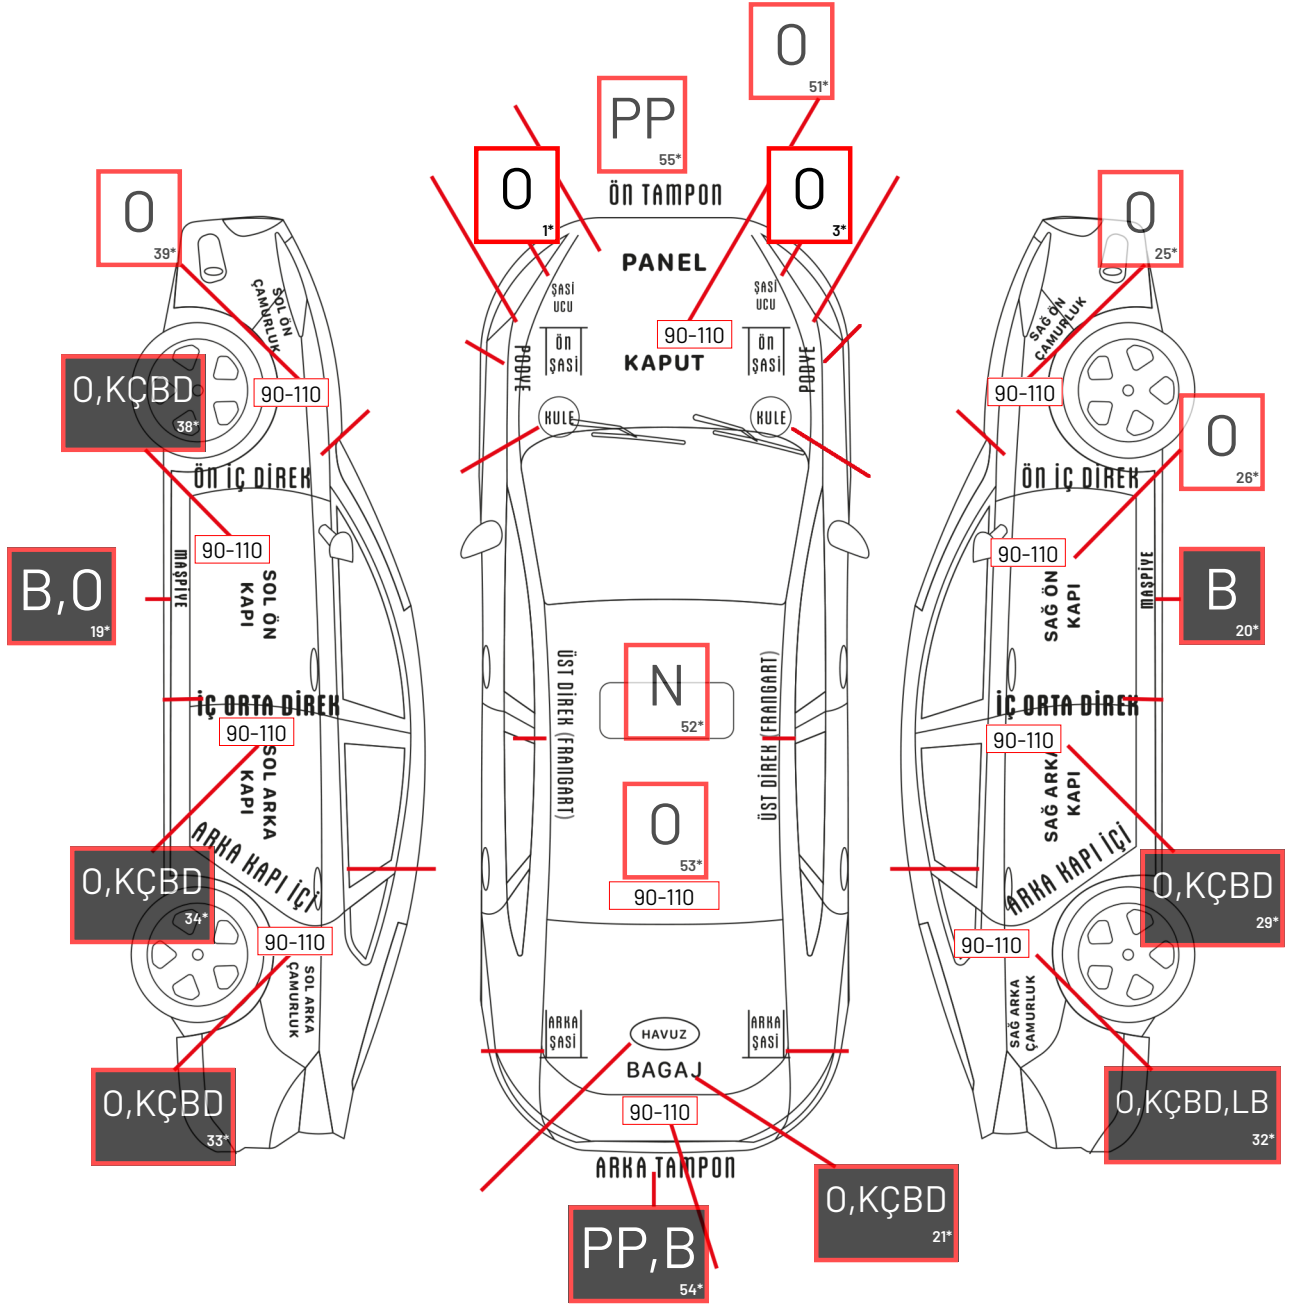
PP: Plastik Parça B: Boyalı O: Orijinal KÇBD: Kuru Çekiç-Boya Bozmadan Doğrultma LB: Lokal Boyalı N: Normal

Not: \* Bu sayfada sadece hatalı/işlemli noktalar gösterilmiştir. Diğer parça durumları ve mikron değerleri bir sonraki sayfada detaylı olarak verilmektedir.
