# TMAH351DXSJ257984 ŞAŞI NUMARALI ARACIN OTORAPOR OTO EKSPERTİZ RAPORUDUR

MARKA : Hyundai  
ÜRETİM YILI (TARİHİ) : 2025  
ŞASİ NO : TMAH351DXSJ257984  
ARAÇ YAKIT CİNSİ : Benzin

MODEL (CİNSİ) : Hyundai i30  
PLAKA : 34PCN478  
MOTOR NO : G4LKSZ474531  
VİTES TİPİ Otomatik

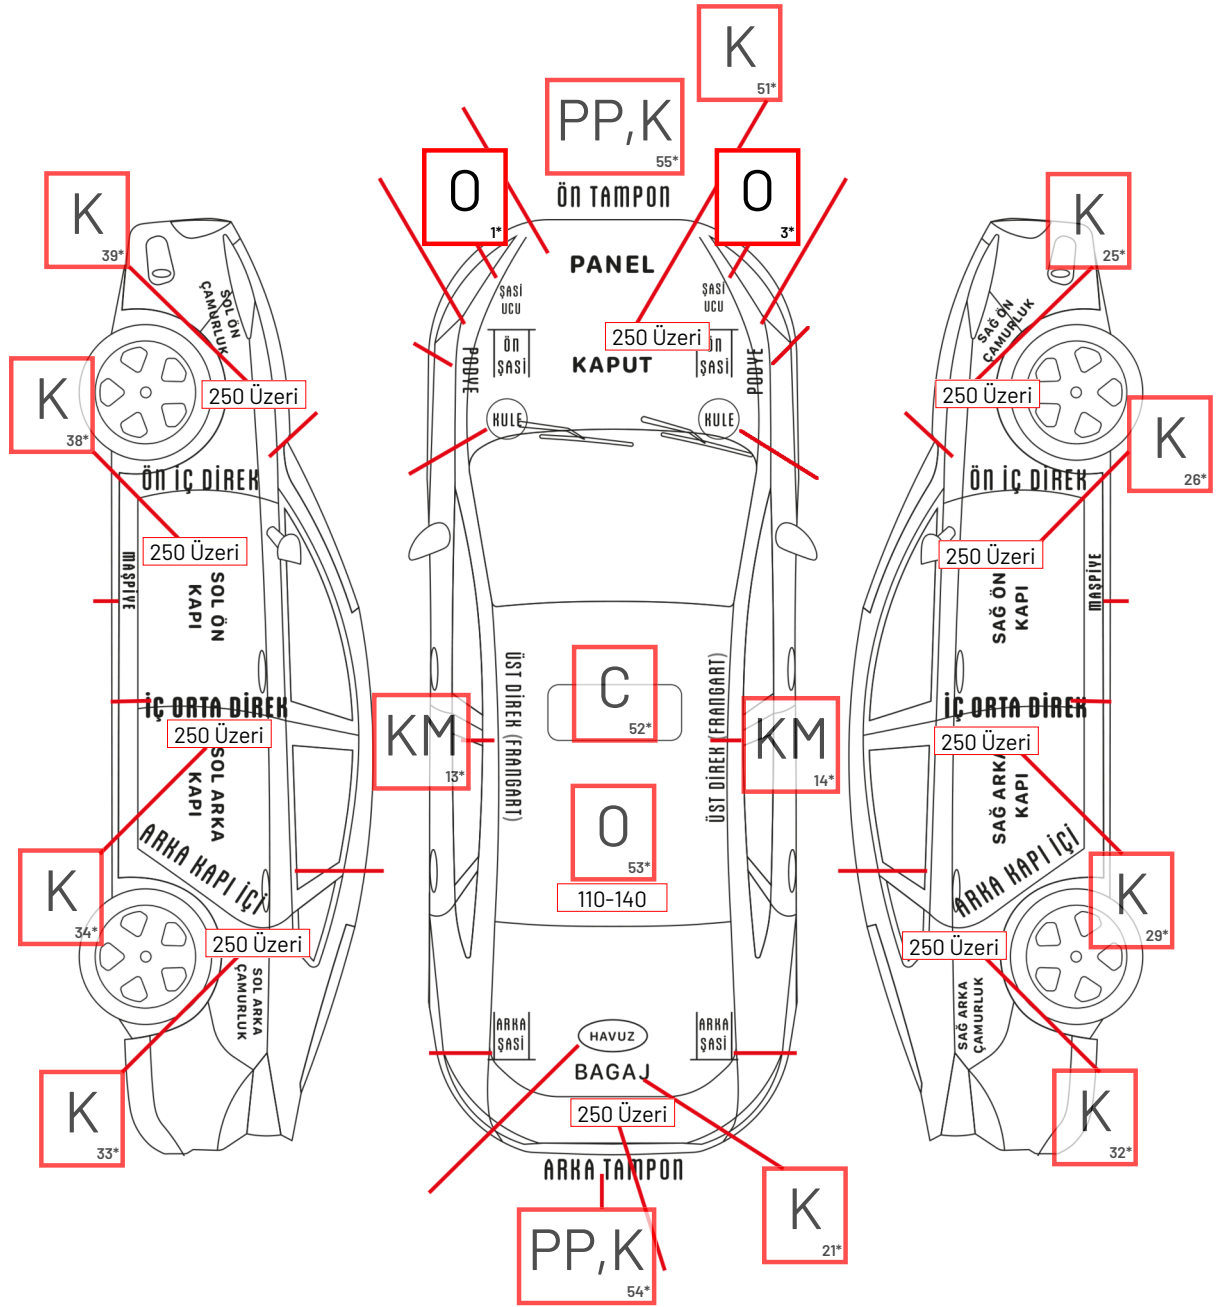
K: Kaplama PP: Plastik Parça O: Orijinal C: Cam KM: Kaplama Mevcut

Not: \* Bu sayfada sadece hatalı/işlemli noktalar gösterilmiştir. Diğer parça durumları ve mikron değerleri bir sonraki sayfada detaylı olarak verilmektedir.
