### OTORAPOR

### OTO EKSPERTİZ RAPORUDUR

MARKA : Opel  
ÜRETİM YILI (TARİHİ) : 2025  
ŞASİ NO : VXXKAHPY7S6014054  
ARAÇ YAKIT CİNSİ : Benzin

MODEL (CİNSİ) : GRANDLAND  
PLAKA : 34S8089  
MOTOR NO : 10ZA050015308  
VİTES TİPİ Otomatik

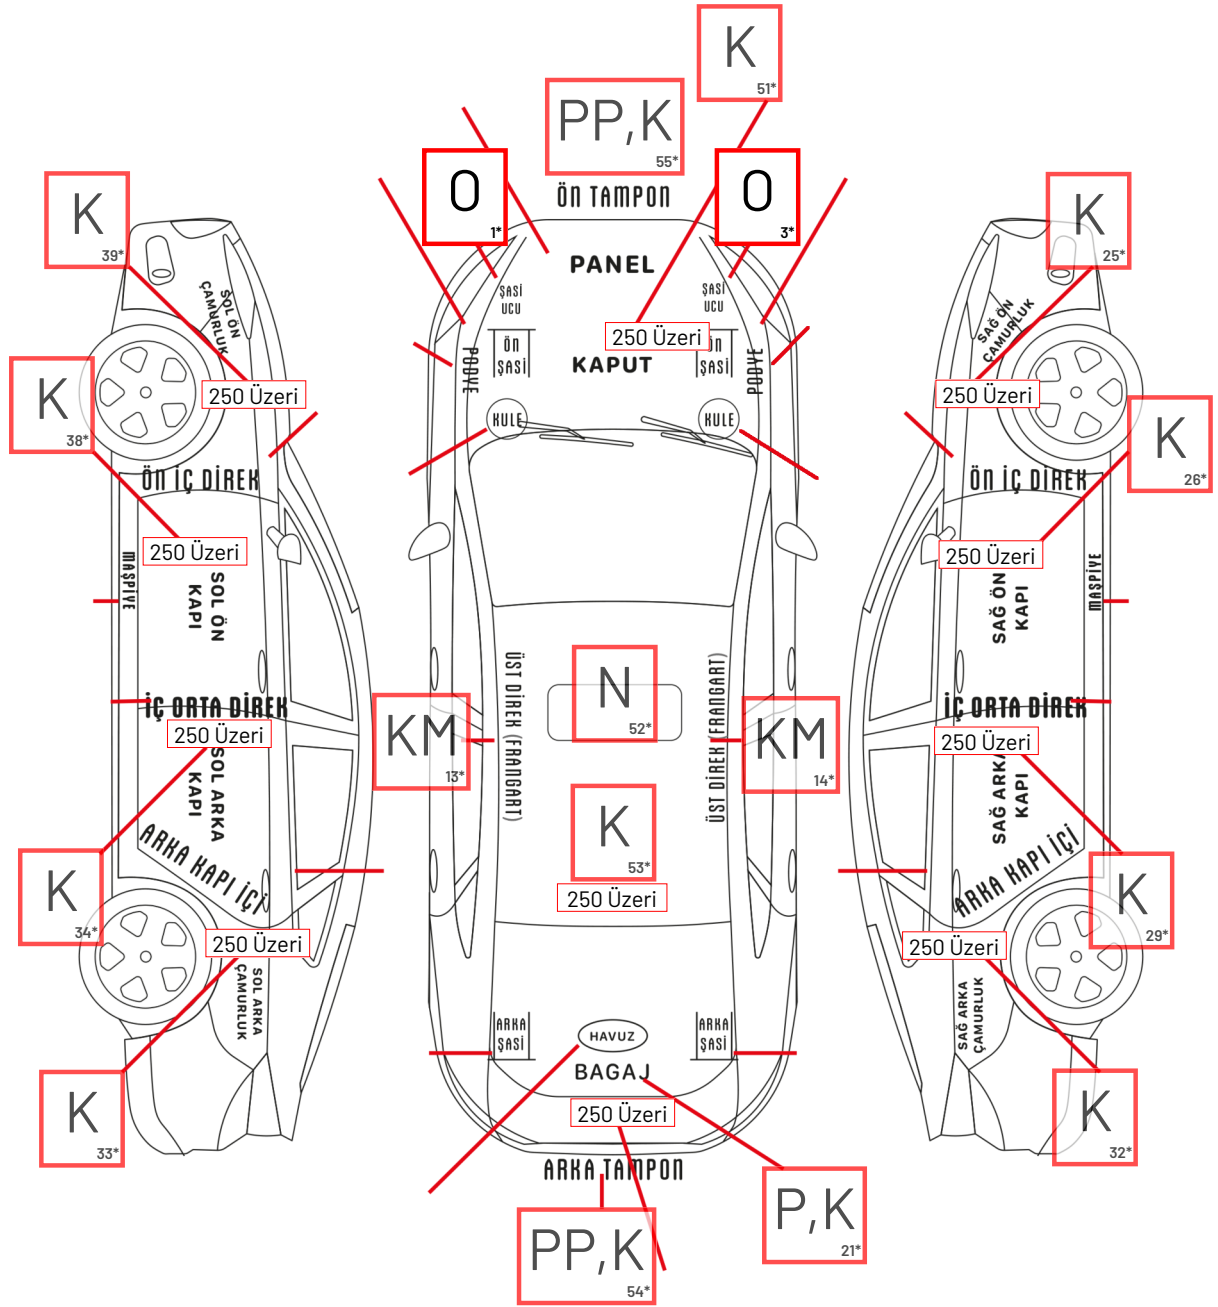
P: Plastik K: Kaplama PP: Plastik Parça N: Normal KM: Kaplama Mevcut O: Orijinal

Not: \* Bu sayfada sadece hatalı/işlemli noktalar gösterilmiştir. Diğer parça durumları ve mikron değerleri bir sonraki sayfada detaylı olarak verilmektedir.
