## ŞAŞI NUMARALI ARACIN OTORAPOR OTO EKSPERTİZ RAPORUDUR

MARKA : Renault  
ÜRETİM YILI (TARİHİ) : 2022  
ŞASİ NO : VF1RFB00169957077  
ARAÇ YAKIT CİNSİ : Benzin

MODEL (CİNSİ) : MEGANE  
PLAKA : 34FYE065  
MOTOR NO : H5HE490334866  
VİTES TİPİ Manuel

## MOTOR EKSPERTİZ VE CHECK-UP RAPORU

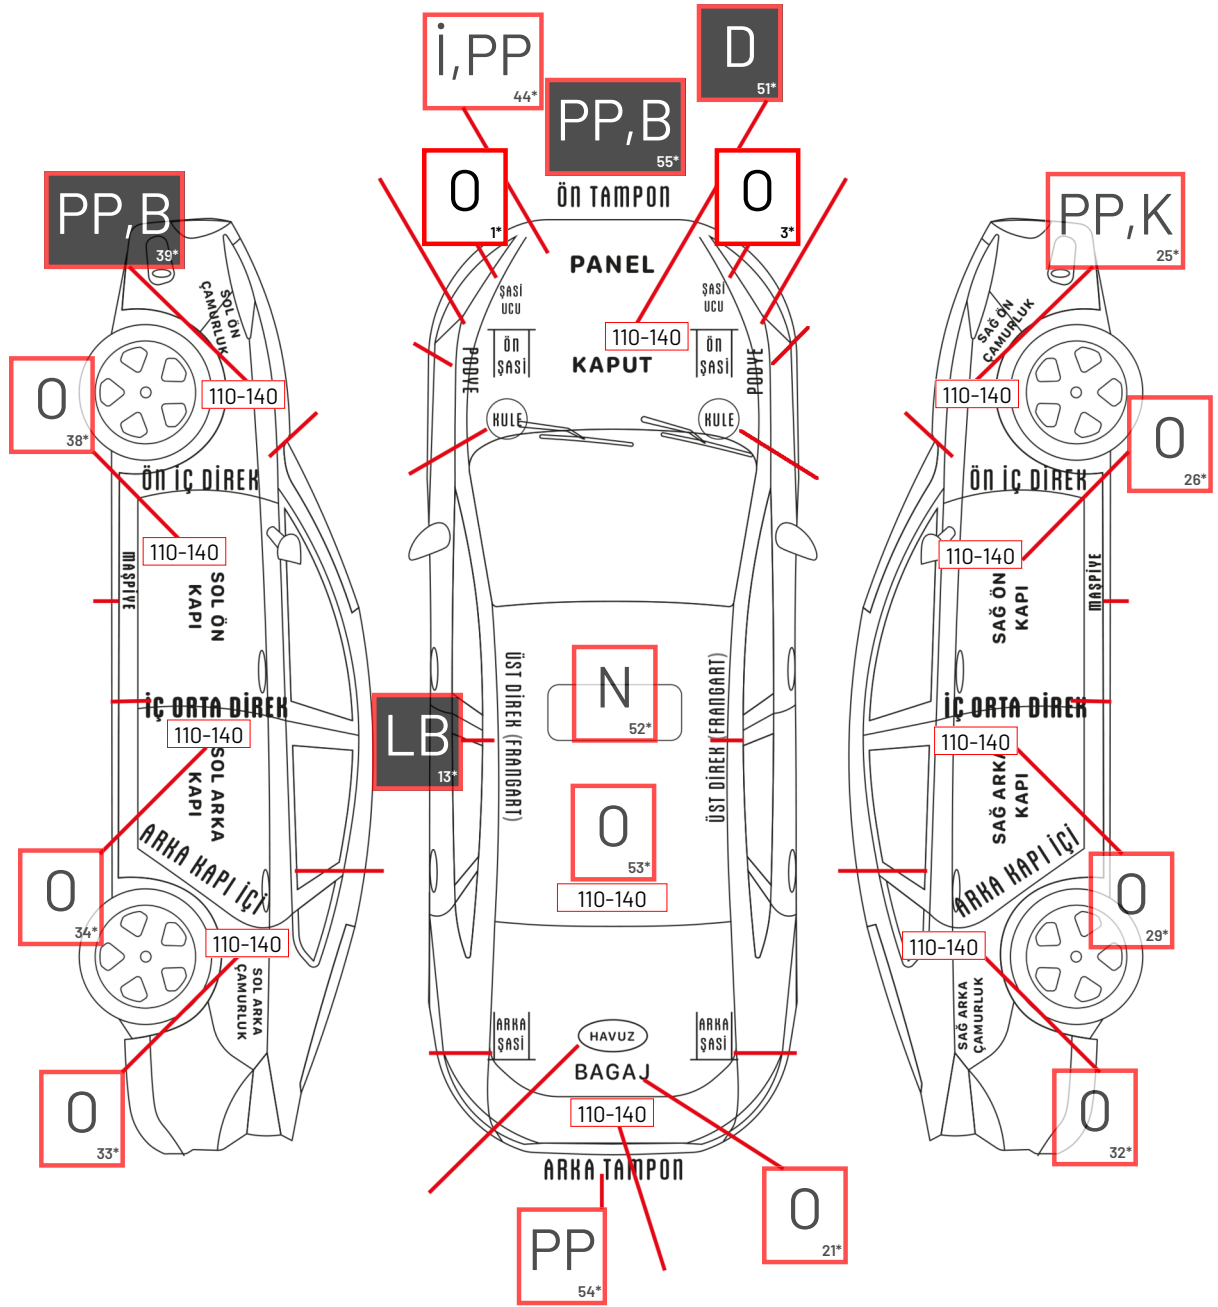
İ: İşlemli PP: Plastik Parça D: Değişim LB: Lokal Boyalı K: Kırık B: Boyalı O: Orijinal N: Normal

Not: \* Bu sayfada sadece hatalı/işlemli noktalar gösterilmiştir. Diğer parça durumları ve mikron değerleri bir sonraki sayfada detaylı olarak verilmektedir.
