# NLHBM51JBPZ329423

## ŞAŞI NUMARALI ARACIN OTORAPOR OTO EKSPERTİZ RAPORUDUR

MODEL (CİNSİ) : Hyundai i20  
PLAKA : 34GUB781  
MOTOR NO : G4LCPU865141  
VİTES TİPİ Otomatik

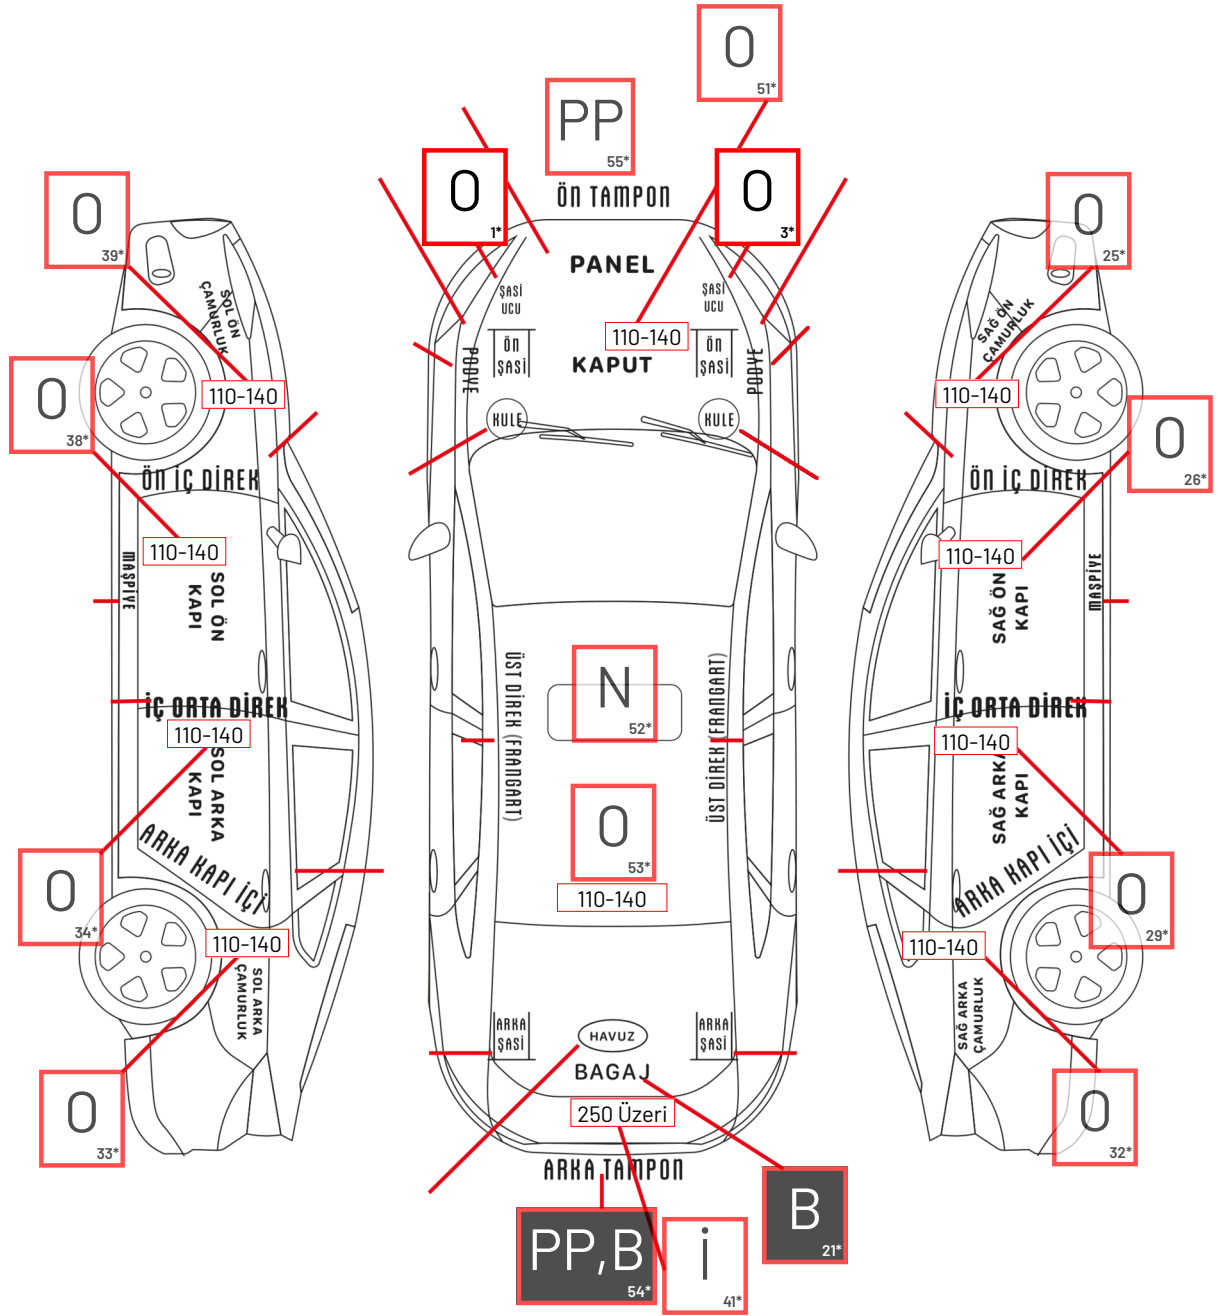
İ: İşlemli B: Boyalı PP: Plastik Parça O: Orijinal N: Normal

Not: \* Bu sayfada sadece hatalı/işlemli noktalar gösterilmiştir. Diğer parça durumları ve mikron değerleri bir sonraki sayfada detaylı olarak verilmektedir.
