# WOVEDYHZXSJ983493 ŞAŞI NUMARALI ARACIN OTORAPOR OTO EKSPERTİZ RAPORUDUR

MARKA : Opel  
ÜRETİM YILI (TARİHİ) : 2026  
ŞASİ NO : W0VEDYHZXSJ983493  
ARAÇ YAKIT CİNSİ : Dizel

MODEL (CİNSİ) : Opel Combo  
PLAKA : 34PLN769  
MOTOR NO : 10Q3EJ2125143  
VİTES TİPİ Otomatik

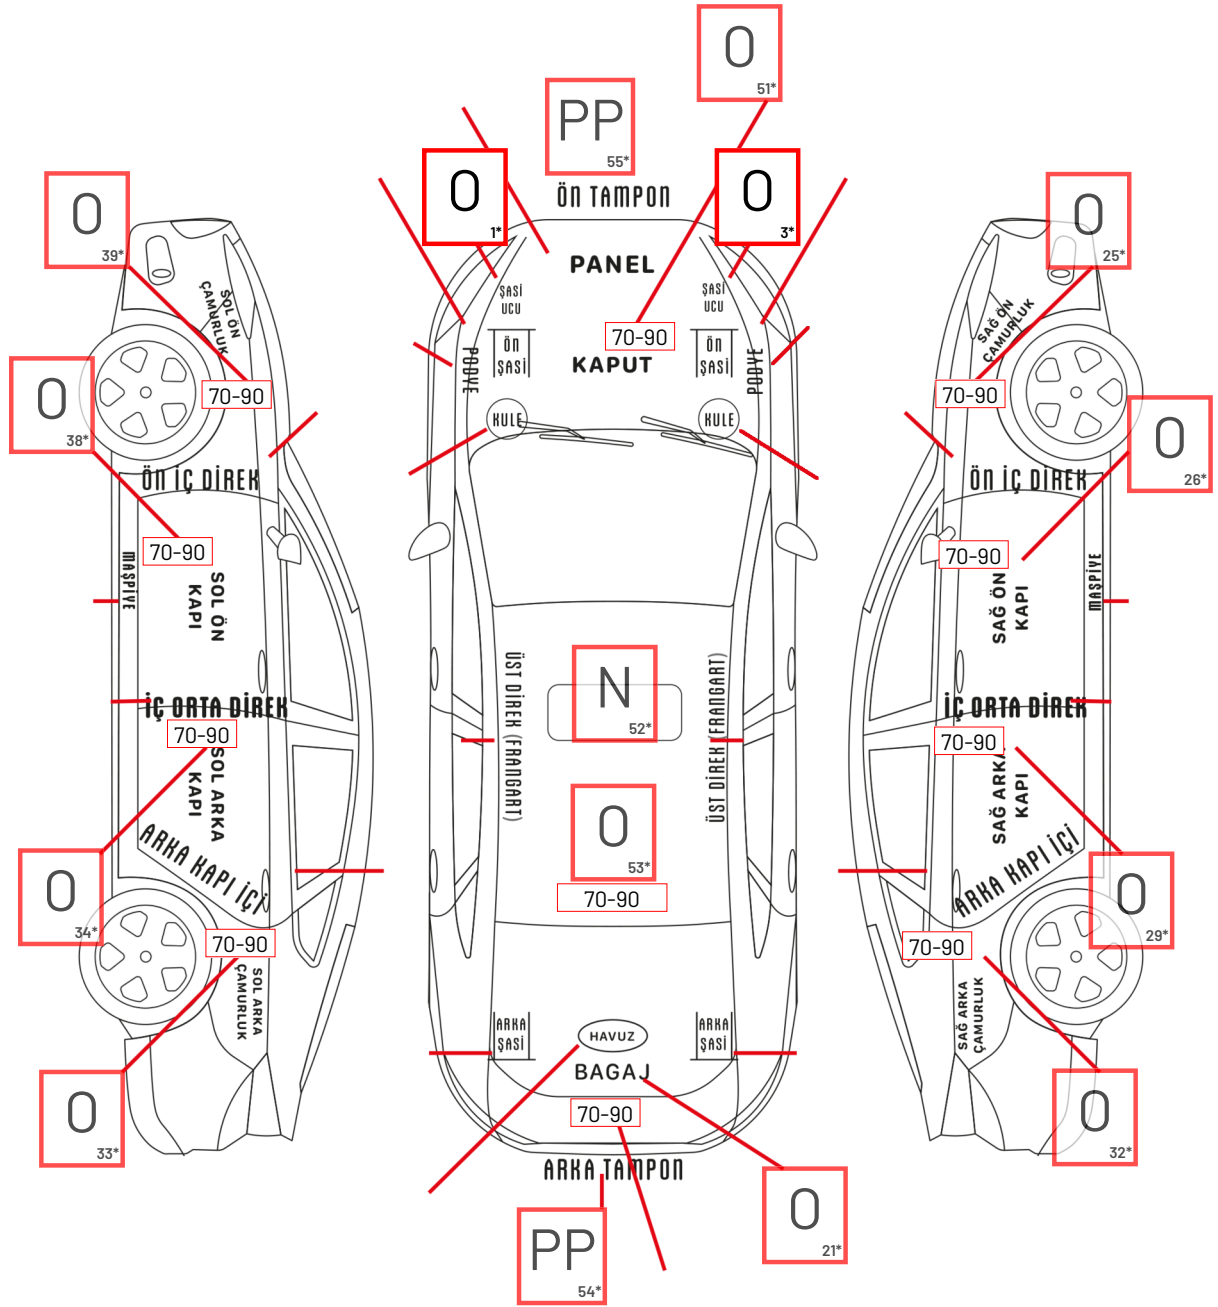
PP: Plastik Parça O: Orijinal N: Normal

Not: \* Bu sayfada sadece hatalı/işlemli noktalar gösterilmiştir. Diğer parça durumları ve mikron değerleri bir sonraki sayfada detaylı olarak verilmektedir.
