### OTORAPOR

#### OTO EKSPERTİZ RAPORUDUR

MARKA : Opel  
ÜRETİM YILI (TARİHİ) : 2026  
ŞASİ NO : VXXCSHPY1TT069569  
ARAÇ YAKIT CİNSİ :

MODEL (CİNSİ) : Frontera  
PLAKA : 34PSG980  
MOTOR NO : 10TM050094236  
VİTES TİPİ Otomatik

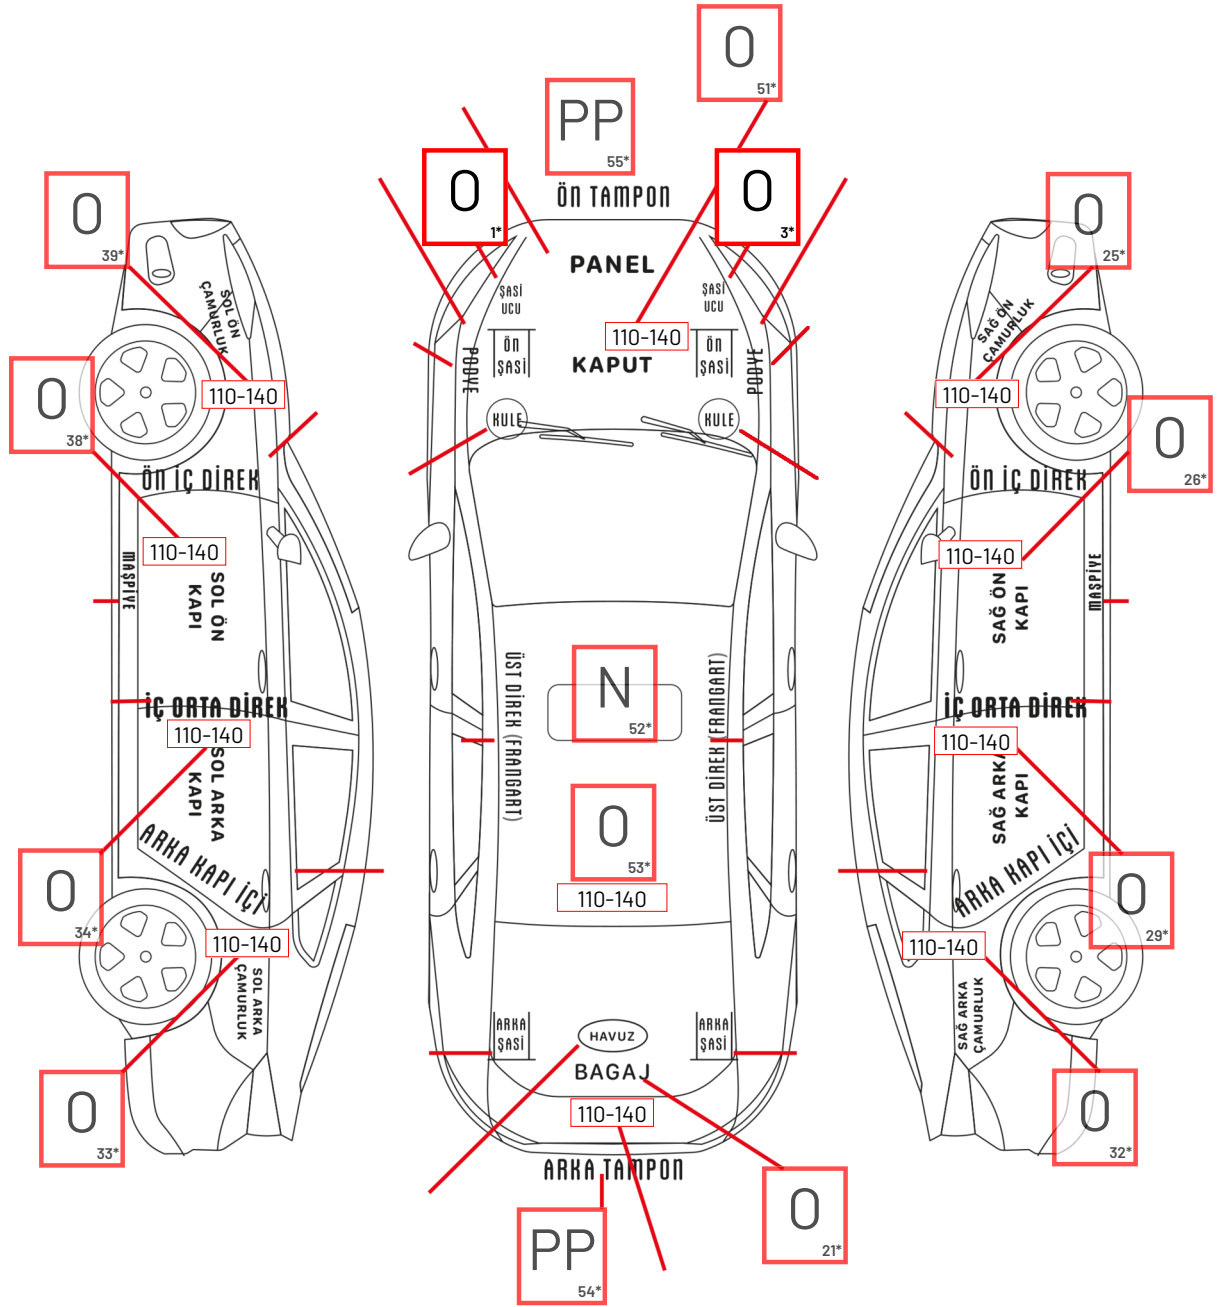
PP: Plastik Parça O: Orijinal N: Normal

Not: \* Bu sayfada sadece hatalı/işlemli noktalar gösterilmiştir. Diğer parça durumları ve mikron değerleri bir sonraki sayfada detaylı olarak verilmektedir.

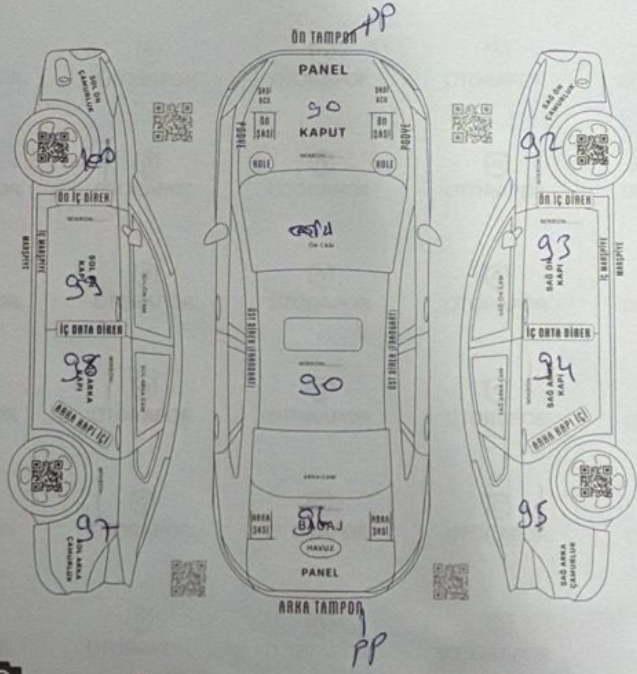
ÖN TAMPON PP  
PANEL  
90  
KAPUT  
92  
ÖN İÇ DİREN  
93  
İÇ ORTA DİREN  
98  
ARKA DİREN  
97  
ARKA TAMPON PP  
ARKA İÇ DİREN  
94  
İÇ ORTA DİREN  
95  
ARKA DİREN  
96
