## ŞAŞI NUMARALI ARACIN OTORAPOR OTO EKSPERTİZ RAPORUDUR

MODEL (CİNSİ) : Hyundai i10  
PLAKA : 34DLK618  
MOTOR NO : G4LFPV309997  
VİTES TİPİ Otomatik

## MOTOR EKSPERTİZ VE CHECK-UP RAPORU

## ALT / ÖN / MEKANİK EKSPERTİZ ve CHECK-UP RAPORU

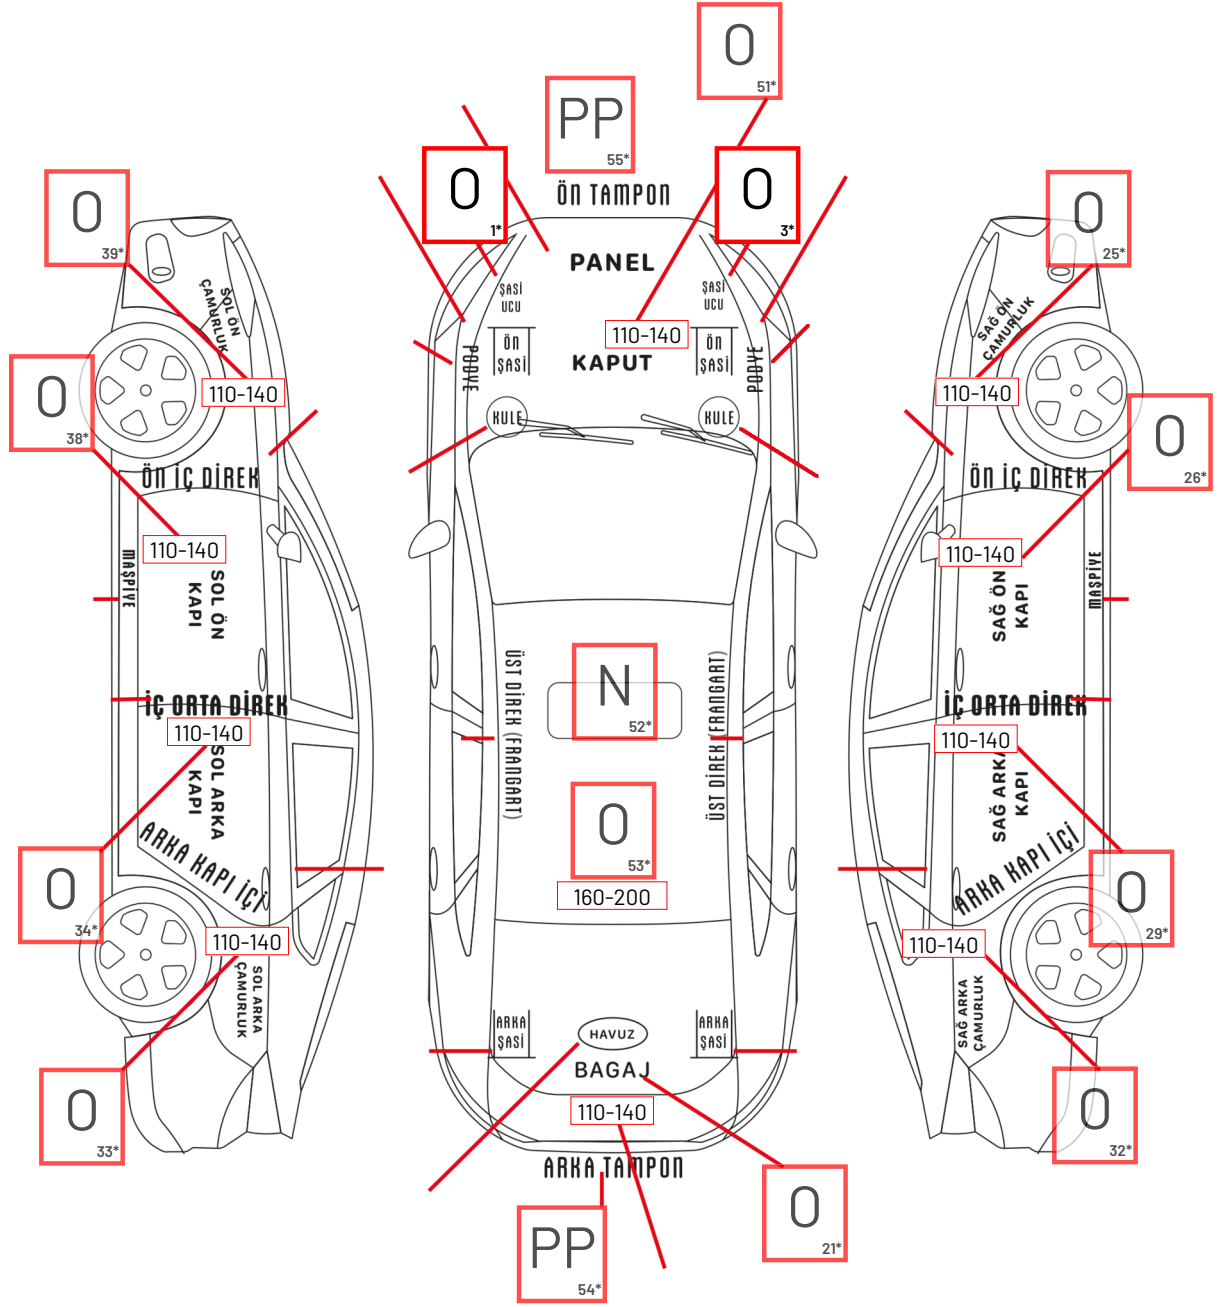
7 / 13

PP: Plastik Parça O: Orijinal N: Normal

Not: \* Bu sayfada sadece hatalı/işlemli noktalar gösterilmiştir. Diğer parça durumları ve mikron değerleri bir sonraki sayfada detaylı olarak verilmektedir.
