# VF3MCYHZUPS048767 ŞASI NUMARALI ARACIN OTORAPOR OTO EKSPERTİZ RAPORUDUR

MARKA : Peugeot  
ÜRETİM YILI (TARİHİ) : 2023  
ŞASİ NO : VF3MCYHZUPS048767  
ARAÇ YAKIT CİNSİ : Dizel

MODEL (CİNSİ) : Peugeot 3008  
PLAKA : 59AHD583  
MOTOR NO : 10Q3EJ1697678  
VİTES TİPİ Otomatik

## MOTOR EKSPERTİZ VE CHECK-UP RAPORU

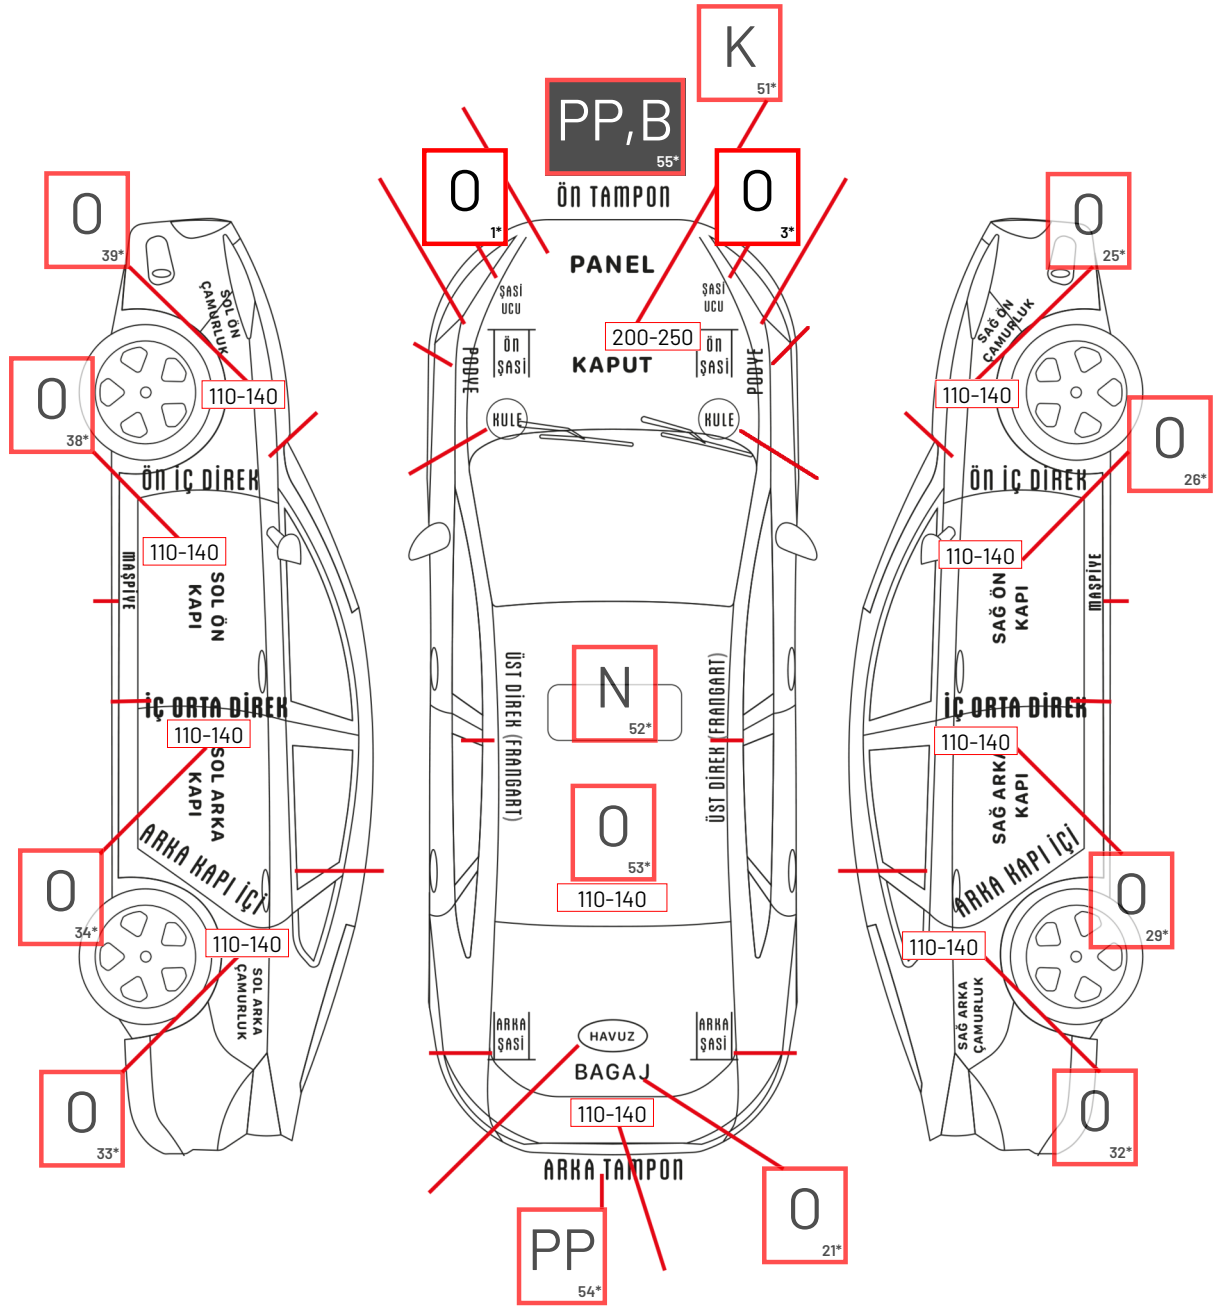
K: Kaplama PP: Plastik Parça B: Boyalı O: Orijinal N: Normal

Not: \* Bu sayfada sadece hatalı/işlemli noktalar gösterilmiştir. Diğer parça durumları ve mikron değerleri bir sonraki sayfada detaylı olarak verilmektedir.
