### OTORAPOR

### OTO EKSPERTİZ RAPORUDUR

MARKA : Opel  
ÜRETİM YILI (TARİHİ) : 2025  
ŞASİ NO : VXXKAHPY1S6060723  
ARAÇ YAKIT CİNSİ :

MODEL (CİNSİ) : GRANDLAND  
PLAKA : 34PKG677  
MOTOR NO : 10ZA050038915  
VİTES TİPİ Otomatik

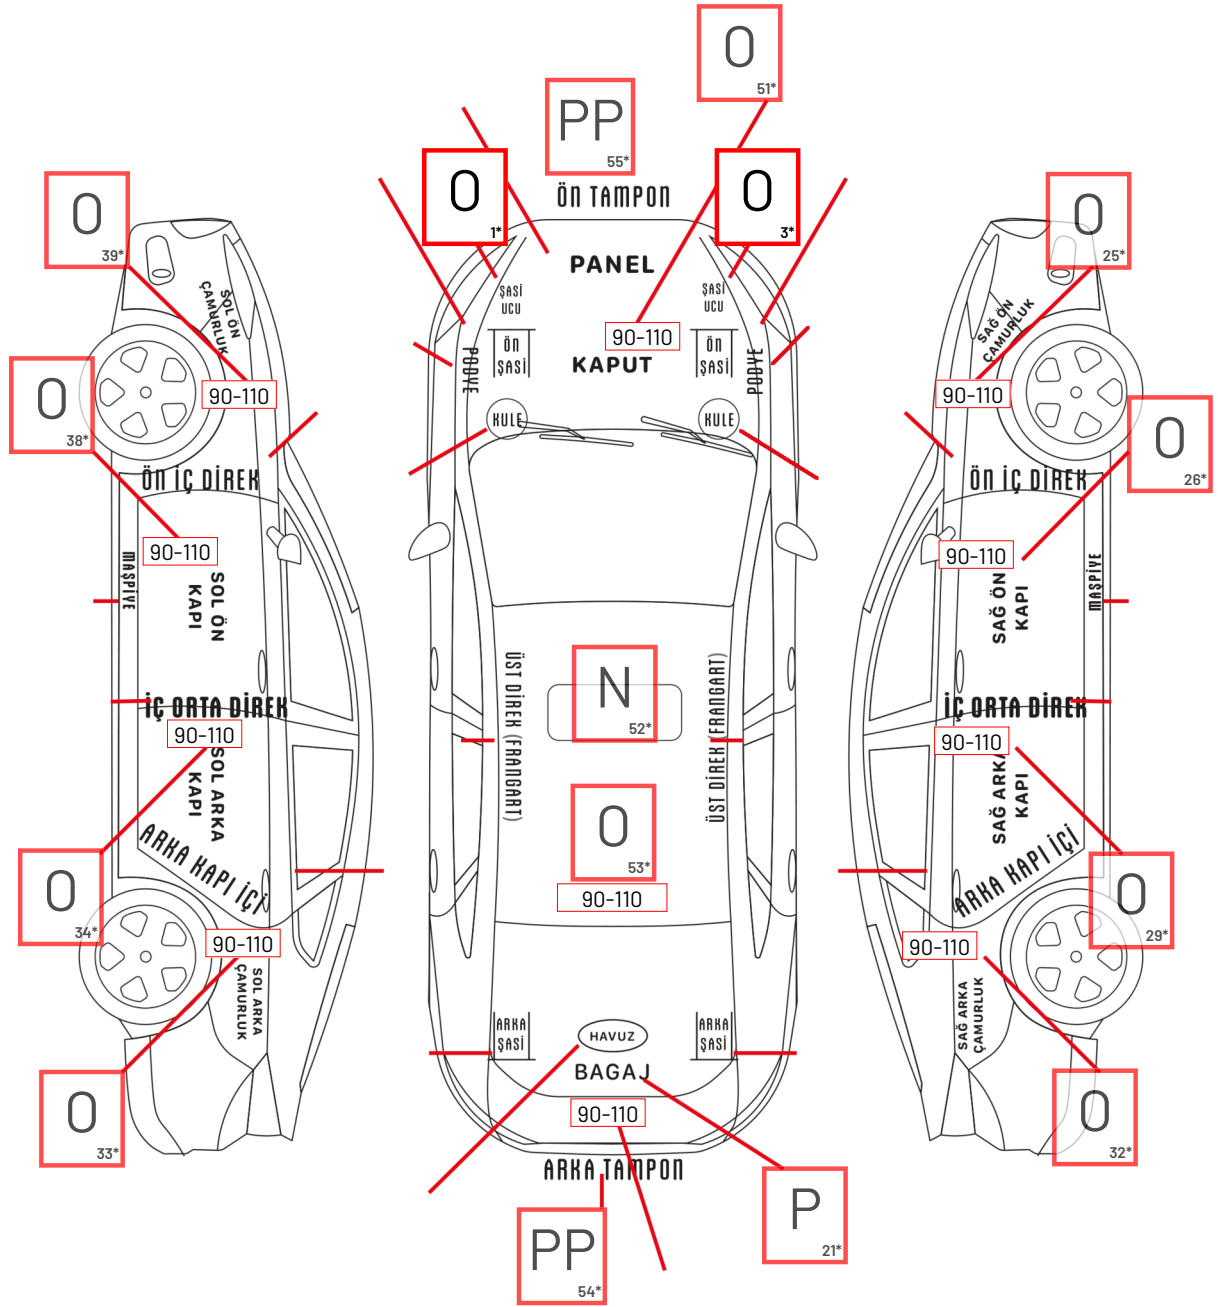
Not: \* Bu sayfada sadece hatalı/işlemli noktalar gösterilmiştir. Diğer parça durumları ve mikron değerleri bir sonraki sayfada detaylı olarak verilmektedir.
