# WOVEDYHZ5TN523555 ŞASI NUMARALI ARACIN OTORAPOR OTO EKSPERTİZ RAPORUDUR

MARKA : Opel  
ÜRETİM YILI (TARİHİ) : 2026  
ŞASİ NO : W0VEDYHZ5TN523555  
ARAÇ YAKIT CİNSİ : Dizel

MODEL (CİNSİ) : Opel Combo  
PLAKA : 34PUB684  
MOTOR NO : 1004FP0377346  
VİTES TİPİ Otomatik

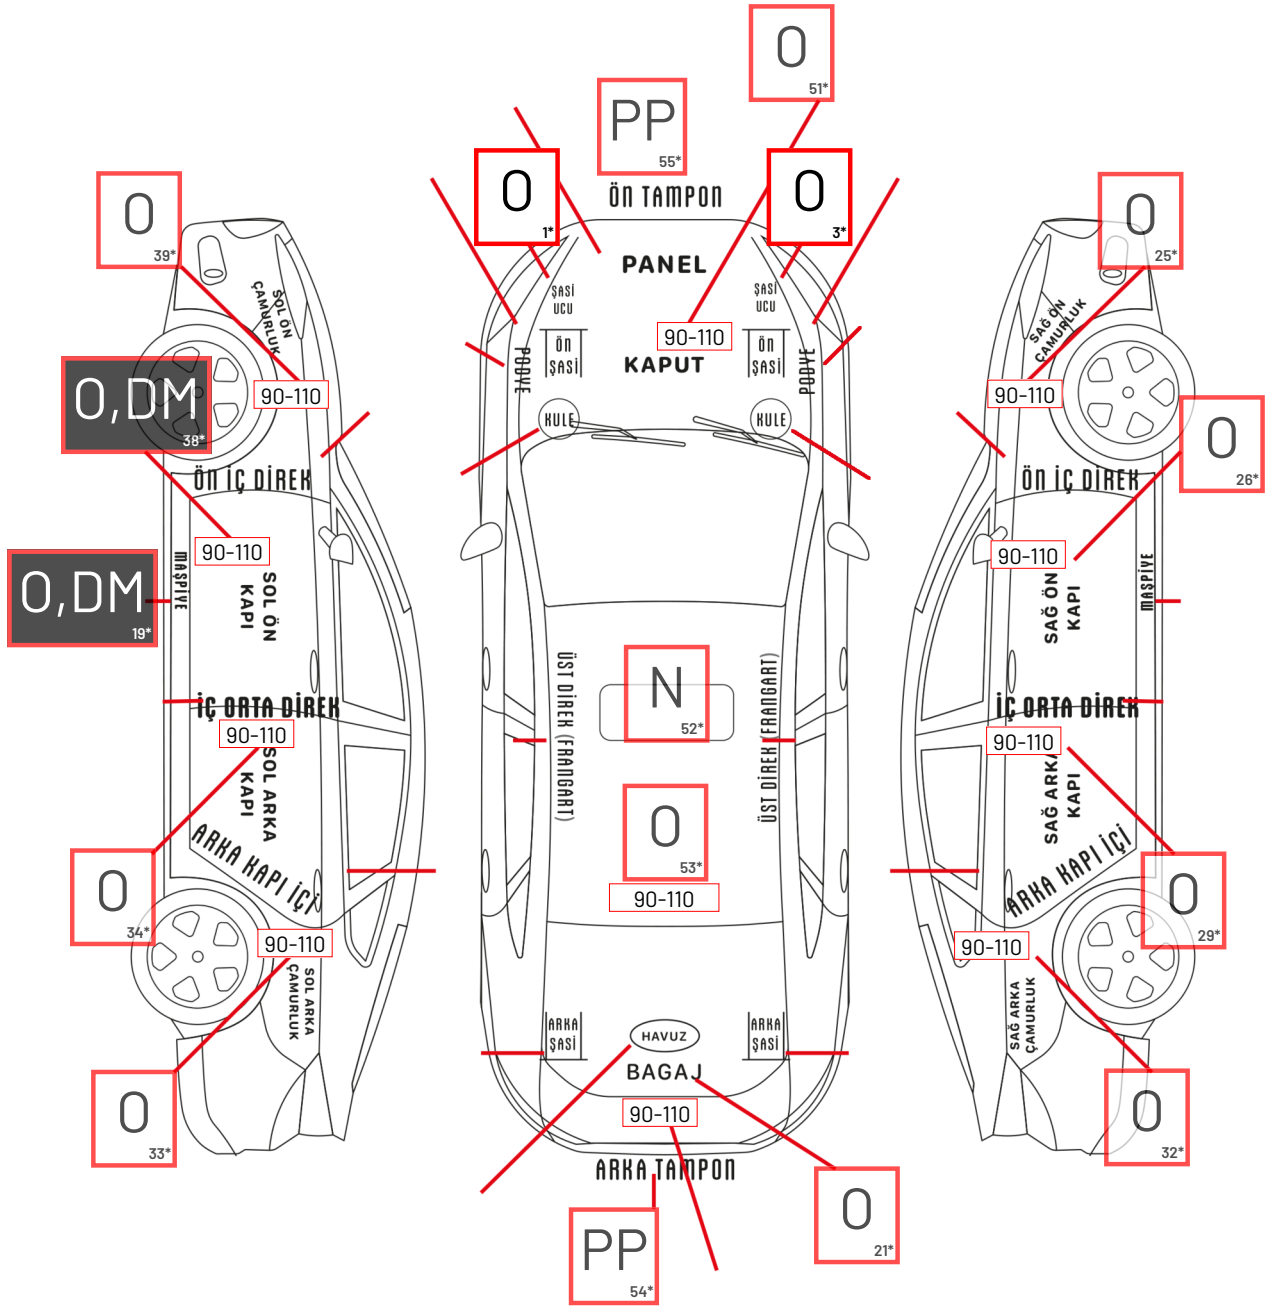
7 / 13

Not: \* Bu sayfada sadece hatalı/işlemli noktalar gösterilmiştir. Diğer parça durumları ve mikron değerleri bir sonraki sayfada detaylı olarak verilmektedir.

☹️ Orijinal, Darbe-Hasar Mevcut: 90-110 µ  
(mikron)

☹️ Orijinal, Darbe-Hasar Mevcut

**Sol Ön - Kapı** Orijinal,Darbe-Hasar Mevcut
