# VXKKAHPY2T6012102

### OTORAPOR

#### OTO EKSPERTİZ RAPORUDUR

MODEL (CİNSİ) : GRANDLAND  
PLAKA : 34PSH001  
MOTOR NO : 10TM070001546  
VİTES TİPİ Otomatik

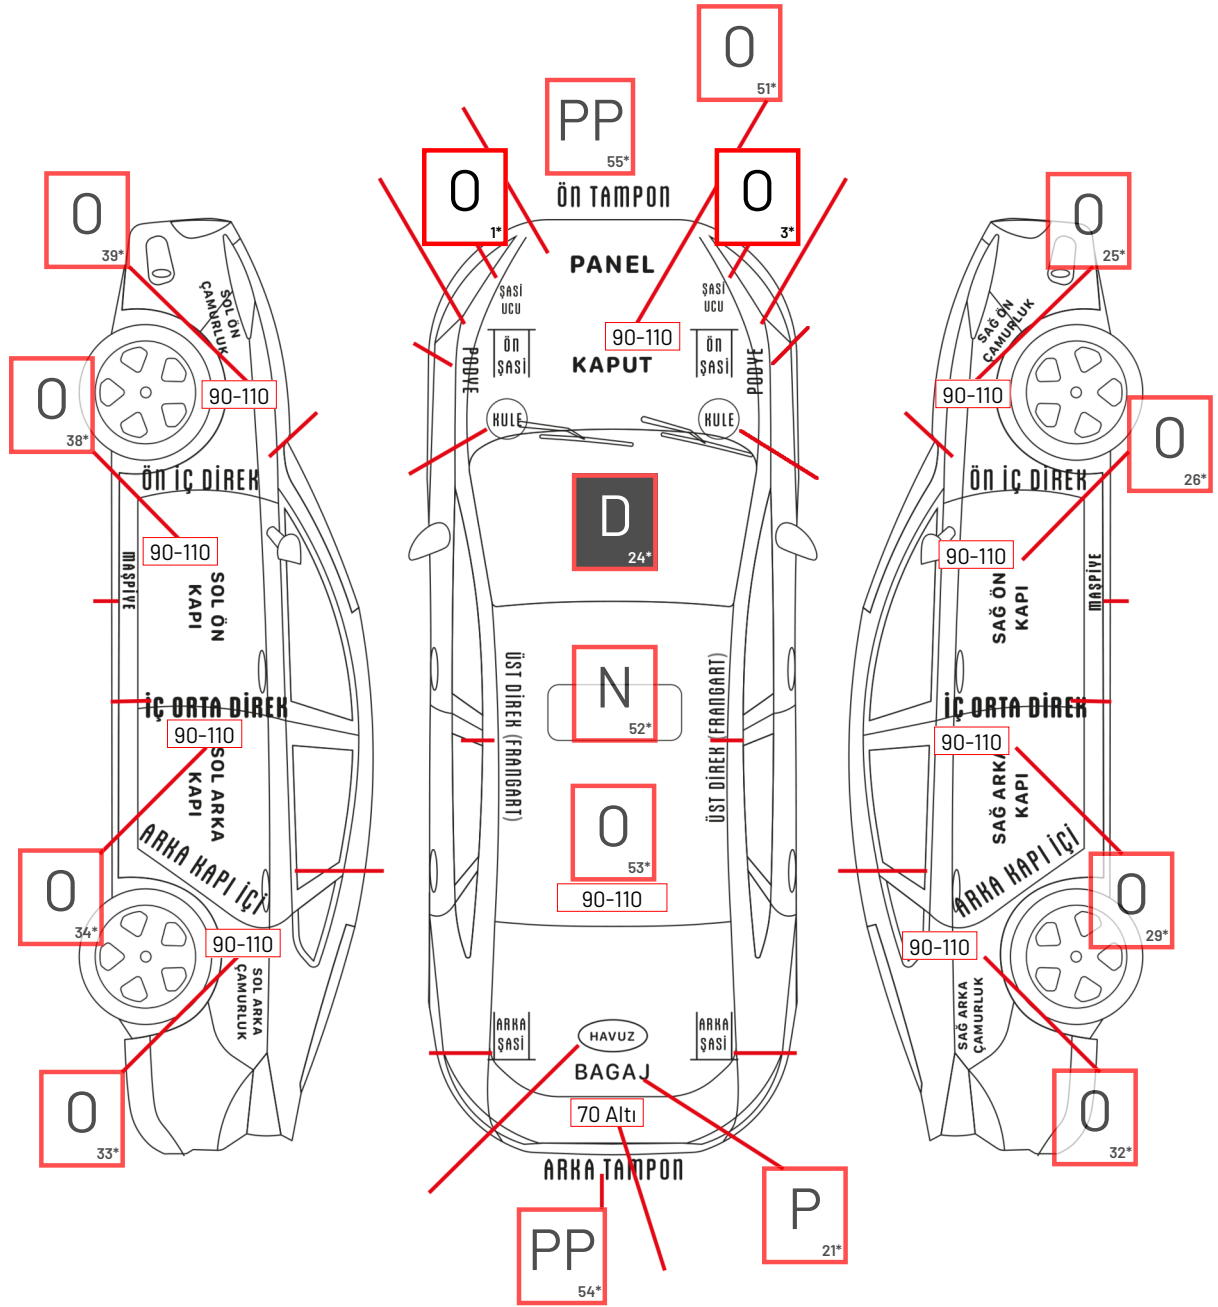
Not: \* Bu sayfada sadece hatalı/işlemli noktalar gösterilmiştir. Diğer parça durumları ve mikron değerleri bir sonraki sayfada detaylı olarak verilmektedir.
