### OTORAPOR

### OTO EKSPERTİZ RAPORUDUR

MODEL (CİNSİ) : GRANDLAND  
PLAKA : 34PSH050  
MOTOR NO : 10TM070001506  
VİTES TİPİ Otomatik

## MOTOR EKSPERTİZ VE CHECK-UP RAPORU

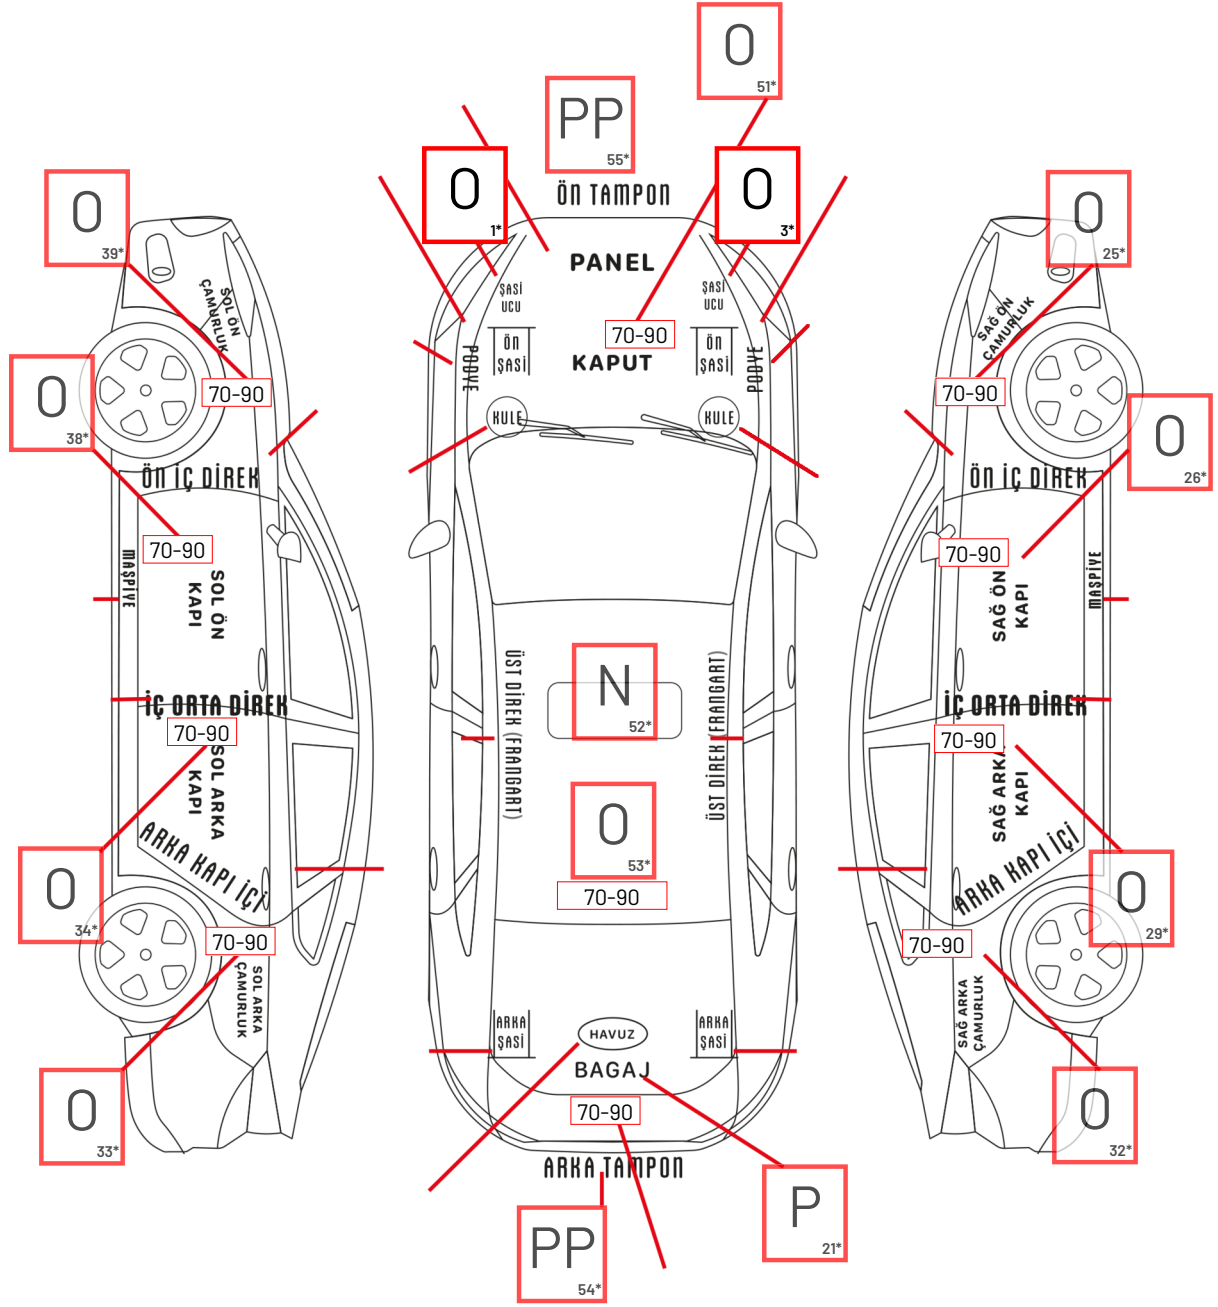
7 / 13

P: Plastik PP: Plastik Parça O: Orijinal N: Normal

Not: \* Bu sayfada sadece hatalı/işlemli noktalar gösterilmiştir. Diğer parça durumları ve mikron değerleri bir sonraki sayfada detaylı olarak verilmektedir.
