# VF3MCYHZUNS043310 ŞASI NUMARALI ARACIN OTORAPOR OTO EKSPERTİZ RAPORUDUR

MARKA : Peugeot  
ÜRETİM YILI (TARİHİ) : 2022  
ŞASİ NO : VF3MCYHZUNS043310  
ARAÇ YAKIT CİNSİ : Dizel

MODEL (CİNSİ) : Peugeot 3008  
PLAKA : 34FDN735  
MOTOR NO : 10Q3EJ1402149  
VİTES TİPİ Otomatik

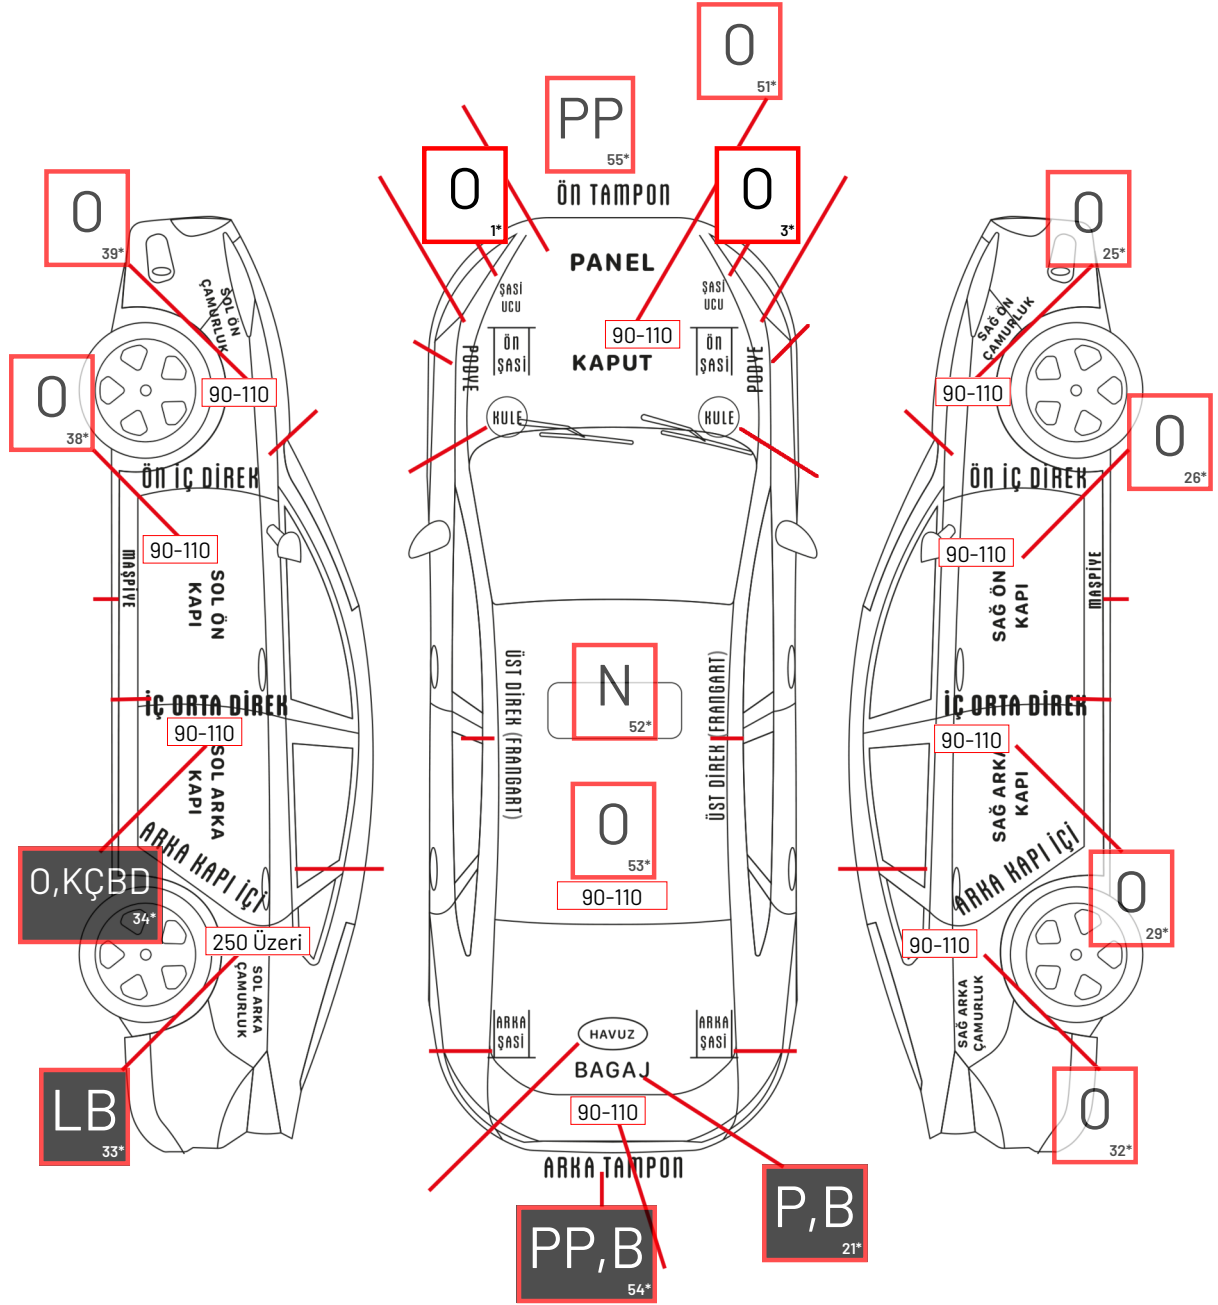
P: Plastik B: Boyalı PP: Plastik Parça O: Orijinal KÇBD: Kuru Çekiç-Boya Bozmadan Doğrultma LB: Lokal Boyalı N: Normal

Not: \* Bu sayfada sadece hatalı/işlemli noktalar gösterilmiştir. Diğer parça durumları ve mikron değerleri bir sonraki sayfada detaylı olarak verilmektedir.
