# VF1RJA00469729910

### OTORAPOR

### OTO EKSPERTİZ RAPORUDUR

MODEL (CİNSİ) : Renault Clio  
PLAKA : 34FSA135  
MOTOR NO : H4DE470U344546  
VİTES TİPİ Otomatik

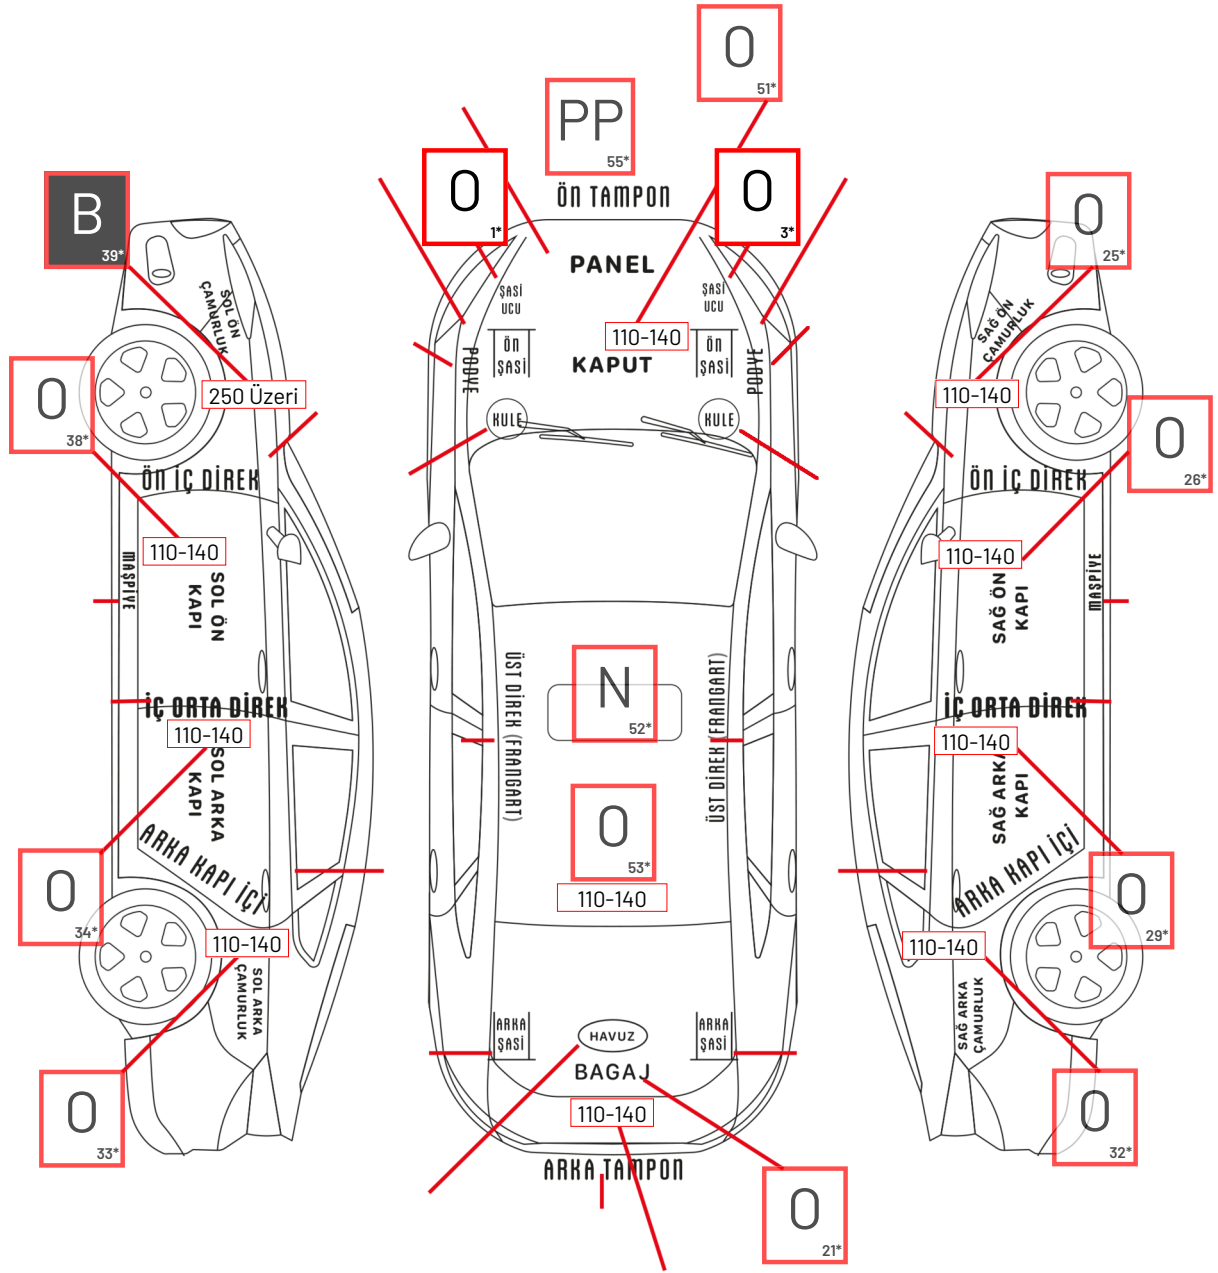
B: Boyalı PP: Plastik Parça O: Orijinal N: Normal

Not: \* Bu sayfada sadece hatalı/işlemli noktalar gösterilmiştir. Diğer parça durumları ve mikron değerleri bir sonraki sayfada detaylı olarak verilmektedir.
