# VXKKAHPY1S6012445

### OTORAPOR

### OTO EKSPERTİZ RAPORUDUR

MODEL (CİNSİ) : GRANDLAND  
PLAKA : 34NJN574  
MOTOR NO : RUHSATYOKODAK  
VİTES TİPİ Otomatik

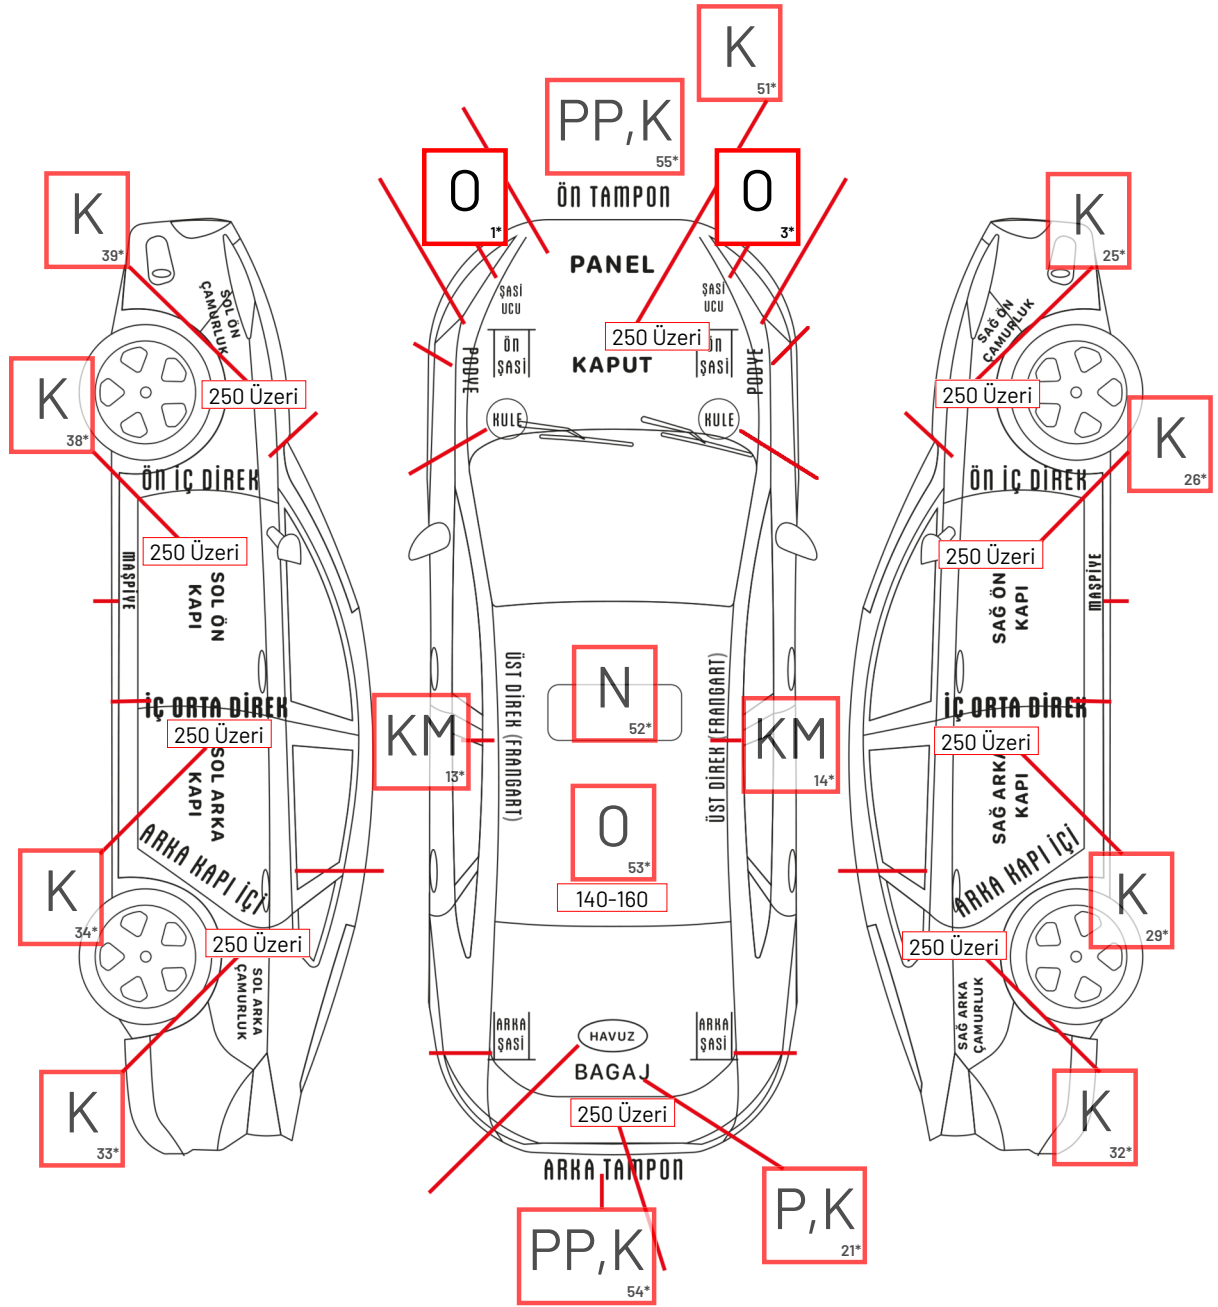
7 / 13

P: Plastik K: Kaplama PP: Plastik Parça O: Orijinal N: Normal KM: Kaplama Mevcut

Not: \* Bu sayfada sadece hatalı/işlemli noktalar gösterilmiştir. Diğer parça durumları ve mikron değerleri bir sonraki sayfada detaylı olarak verilmektedir.
