### OTORAPOR

### OTO EKSPERTİZ RAPORUDUR

MARKA : Hyundai  
ÜRETİM YILI (TARİHİ) : 2024  
ŞASİ NO : NLHBM51G4RZ515752  
ARAÇ YAKIT CİNSİ : Benzin

MODEL (CİNSİ) : BAYON  
PLAKA : 34MMD198  
MOTOR NO : G3LERP084243  
VİTES TİPİ Otomatik

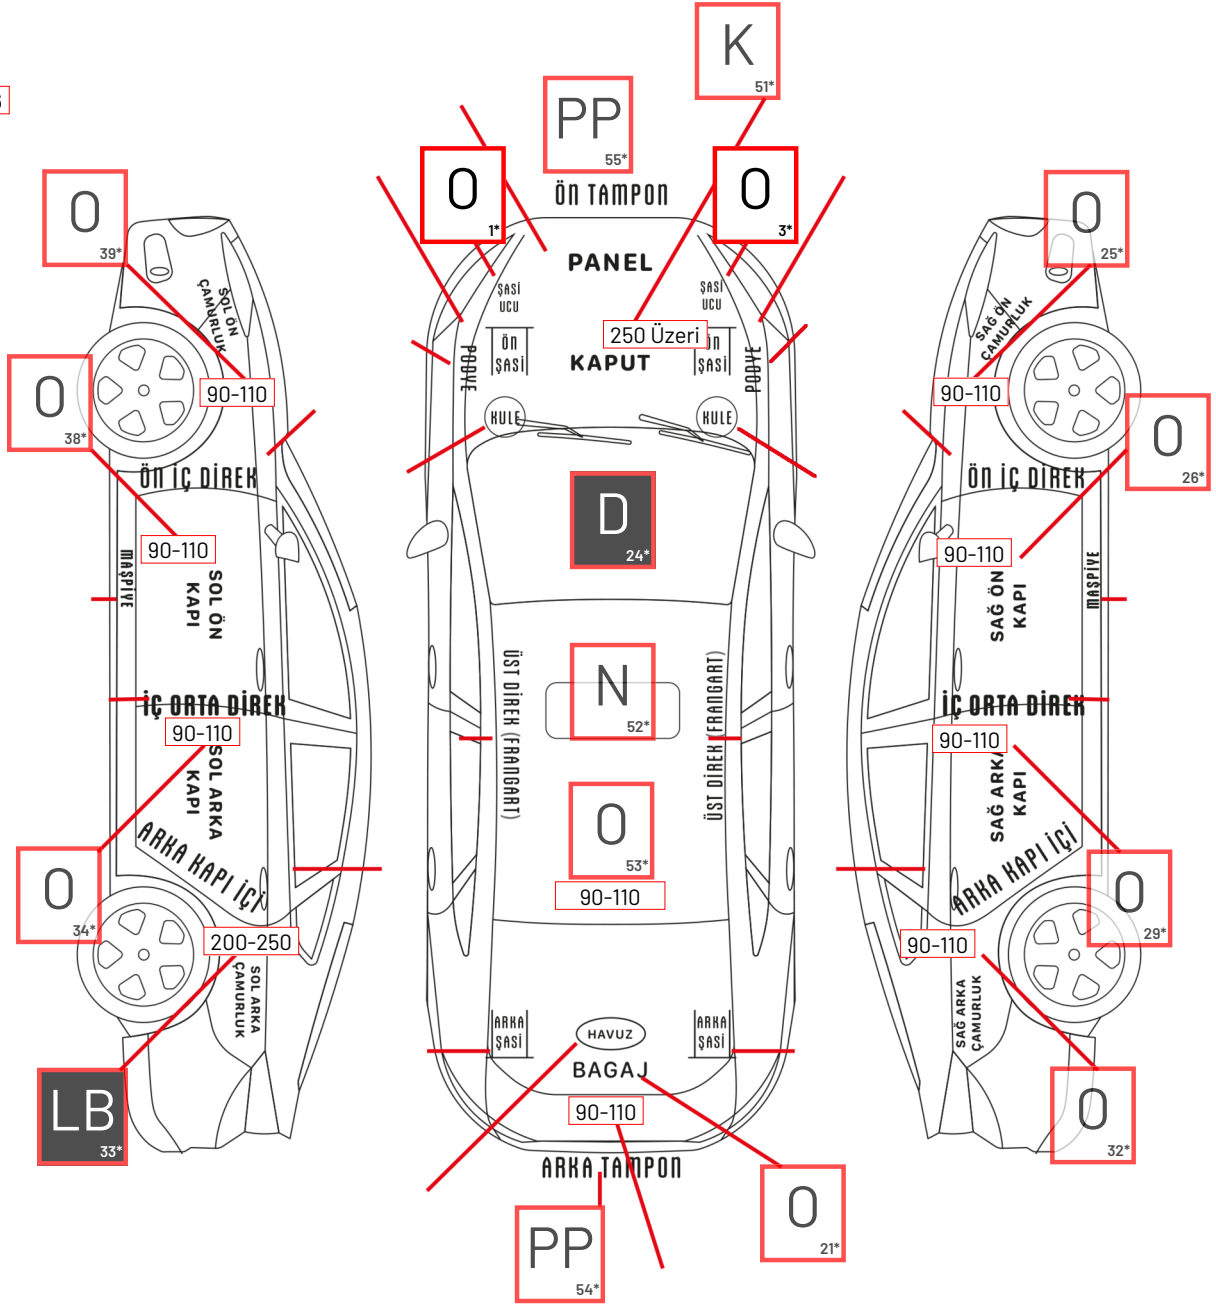
K: Kaplama D: Değişim LB: Lokal Boyalı PP: Plastik Parça O: Orijinal N: Normal

Not: \* Bu sayfada sadece hatalı/işlemli noktalar gösterilmiştir. Diğer parça durumları ve mikron değerleri bir sonraki sayfada detaylı olarak verilmektedir.
