# W0VZRHNS2M6834673

## ŞAŞI NUMARALI ARACIN OTORAPOR OTO EKSPERTİZ RAPORUDUR

MODEL (CİNSİ) : Grandland X

## MOTOR EKSPERTİZ VE CHECK-UP RAPORU

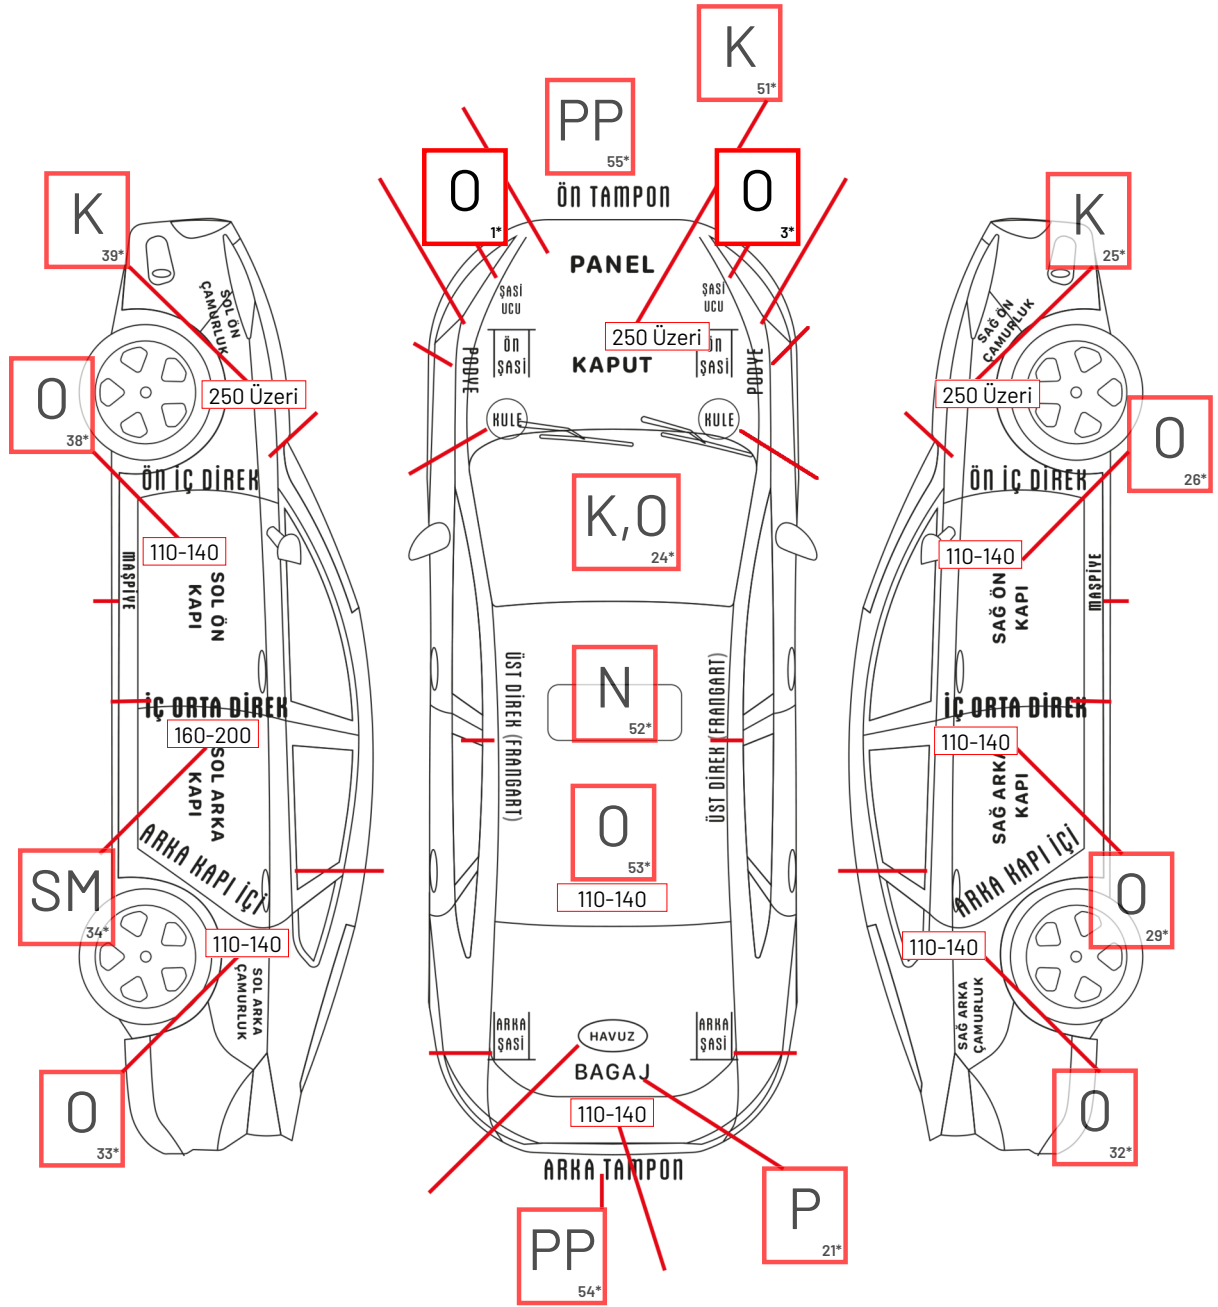
P: Plastik K: Kaplama SM: Sökme-Takma Mevcut PP: Plastik Parça O: Orijinal N: Normal K: Kırık-Çatlak

Not: \* Bu sayfada sadece hatalı/işlemli noktalar gösterilmiştir. Diğer parça durumları ve mikron değerleri bir sonraki sayfada detaylı olarak verilmektedir.

| 24 Ön - Cam | 😊 Kırık-Çatlak, Orijinal | : |
