TMAH881B5RJ026440
ŞASİ NUMARALI ARACIN
OTORAPOR
OTO EKSPERTİZ RAPORUDUR

MOTOR EKSPERTİZ VE CHECK-UP RAPORU

KAPORTA - BOYA EKSPERTİZ VE CHECK-UP RAPORU

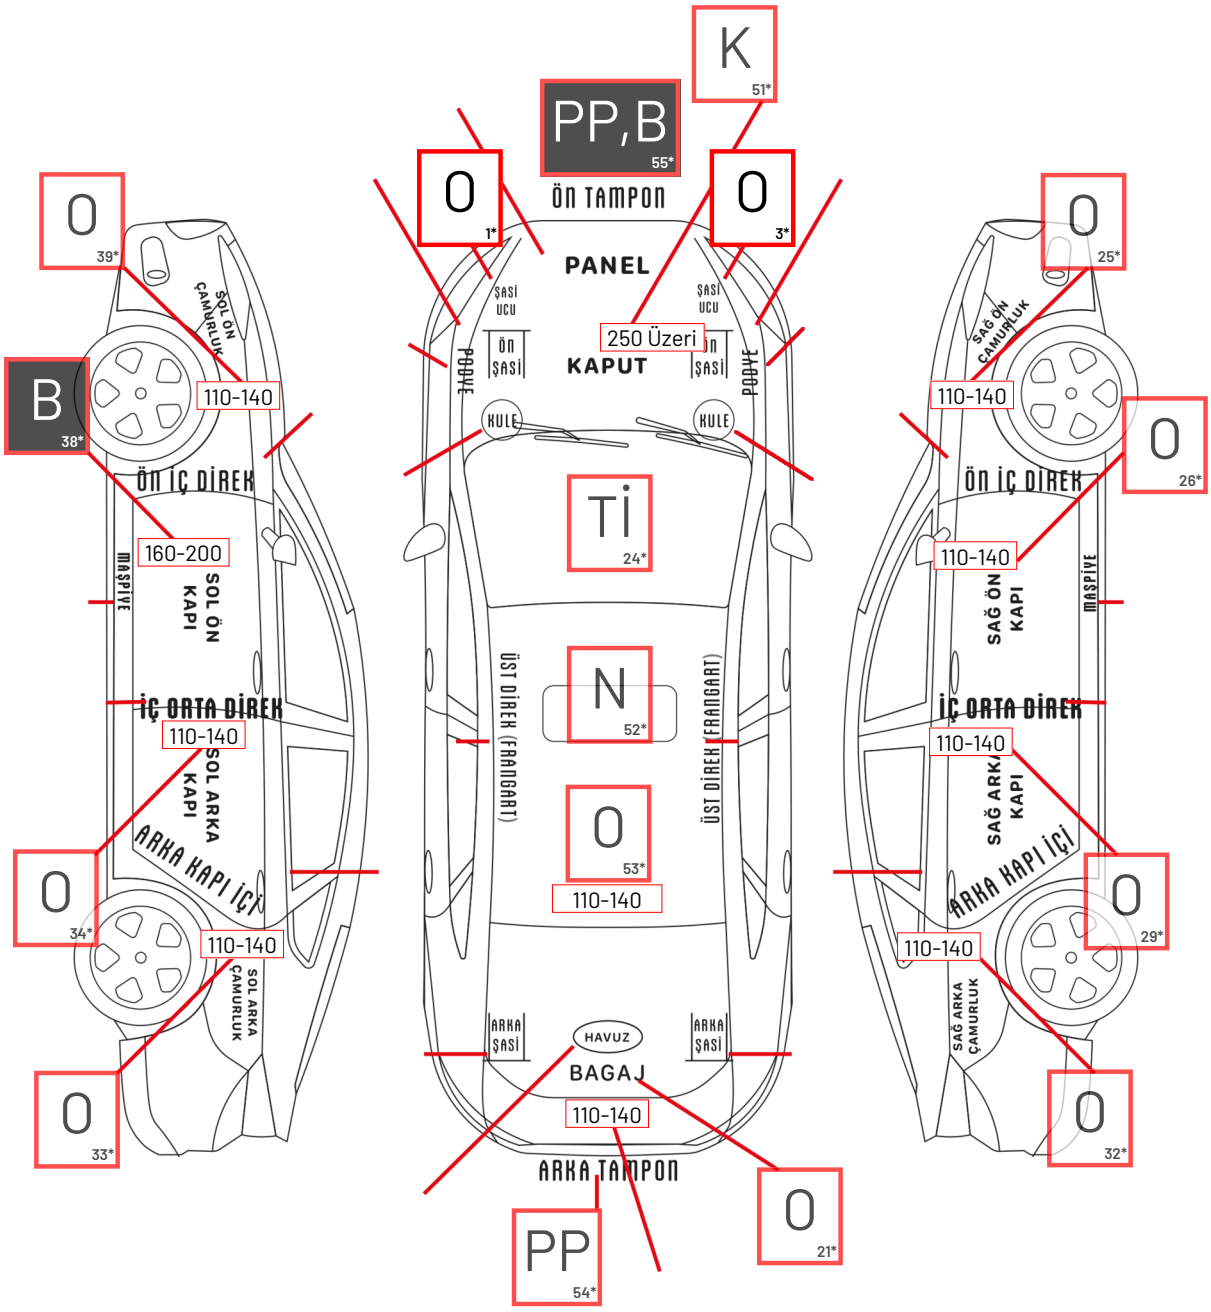
B: Boyalı **K**: Kaplama **Tİ**: Taş İzi **PP**: Plastik Parça **O**: Orijinal **N**: Normal

Not: * Bu sayfada sadece hatalı/işlemli noktalar gösterilmiştir. Diğer parça durumları ve mikron değerleri bir sonraki sayfada detaylı olarak verilmektedir.

Not: * Kutulardaki numaralar "KAPORTA - BOYA EKSPERTİZ VE CHECK-UP RAPORU" rapor nokta listesindeki rakamları ifade eder.

38 Sol Ön - Kapı	Boyalı	*: 160-200 µ (mikron)*
0 Araç Genelinde Kuş Pisliği ve Boya Bozulmaları Mevcut mu?	**Evet**	
51 Ön Kaput	Kaplama	*: 250 Üzeri µ (mikron)*
24 Ön - Cam	Taş İzi	: .
23 Sunroof	**Sorunlu**	: .
55 Ön Tampon	Plastik Parça,Boyalı	
56 Araçta Noktasal Ezik-Çizik Mevcut mu? Fotoğraf	Evet	
20 Sağ Marşbiyel	Plastik	
19 Sol Marşbiyel	Plastik	
18 Araca Kirli Halde mi Ekspertiz Yapıldı?	**Evet Araca müşteri bilgisinde yoğun kirli bakıldı mikron boya kuru çekiç düzeltme ezik çizik kontrolleri yeterli değildir.**	
58 Ön Panjur	Sorunsuz	
57 Tavanda Göçük Mevcut mu?	Hayır	
54 Arka Tampon	Plastik Parça	
53 Tavan	Orijinal	*: 110-140 µ (mikron)*
52 Tavan Tipi	Normal	
50 Sol Ön - Şasi	Orijinal	
49 Sağ Ön - Şasi	Orijinal	
48 Sol Ön - Podye Sacı	Orijinal
