NLHBL51G1RZ566693
ŞASİ NUMARALI ARACIN
OTORAPOR
OTO EKSPERTİZ RAPORUDUR

İş Emri No : ZYB201169761
Plaka : 34MKJ137
Şasi No : NLHBL51G1RZ566693

MARKA : **Hyundai**
ÜRETİM YILI (TARİHİ) : **2024**
ŞASİ NO : **NLHBL51G1RZ566693**
ARAÇ YAKIT CİNSİ : **Benzin**

MODEL (CİNSİ) : **BAYON**
PLAKA : **34MKJ137**
MOTOR NO : **G3LERP178868**
VİTES TİPİ **Yarı Otomatik**

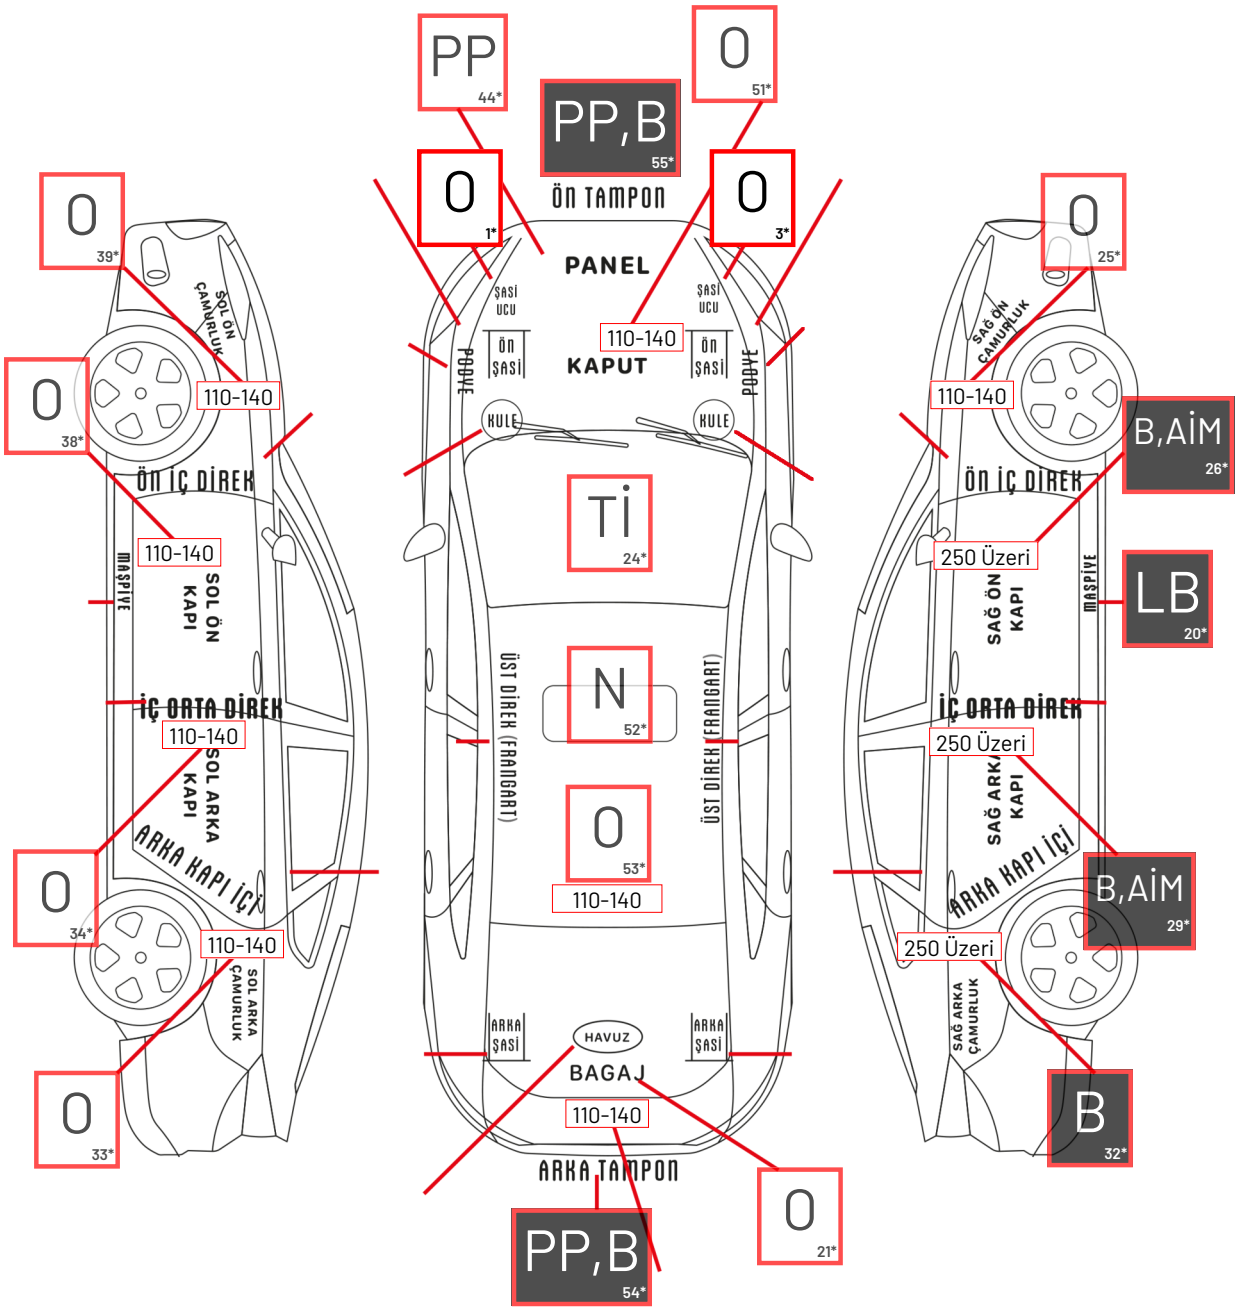
Not: * Bu sayfada sadece hatalı/işlemli noktalar gösterilmiştir. Diğer parça durumları ve mikron değerleri bir sonraki sayfada detaylı olarak verilmektedir.

Not: * Kutulardaki numaralar "KAPORTA - BOYA EKSPERTİZ VE CHECK-UP RAPORU" rapor nokta listesindeki rakamları ifade eder.
