W0VEDYHP1SN514171
ŞASİ NUMARALI ARACIN
OTORAPOR
OTO EKSPERTİZ RAPORUDUR

MOTOR EKSPERTİZ VE CHECK-UP RAPORU

ALT / ÖN / MEKANİK EKSPERTİZ ve CHECK-UP RAPORU

KAPORTA - BOYA EKSPERTİZ VE CHECK-UP KARALAMA KAĞIDI

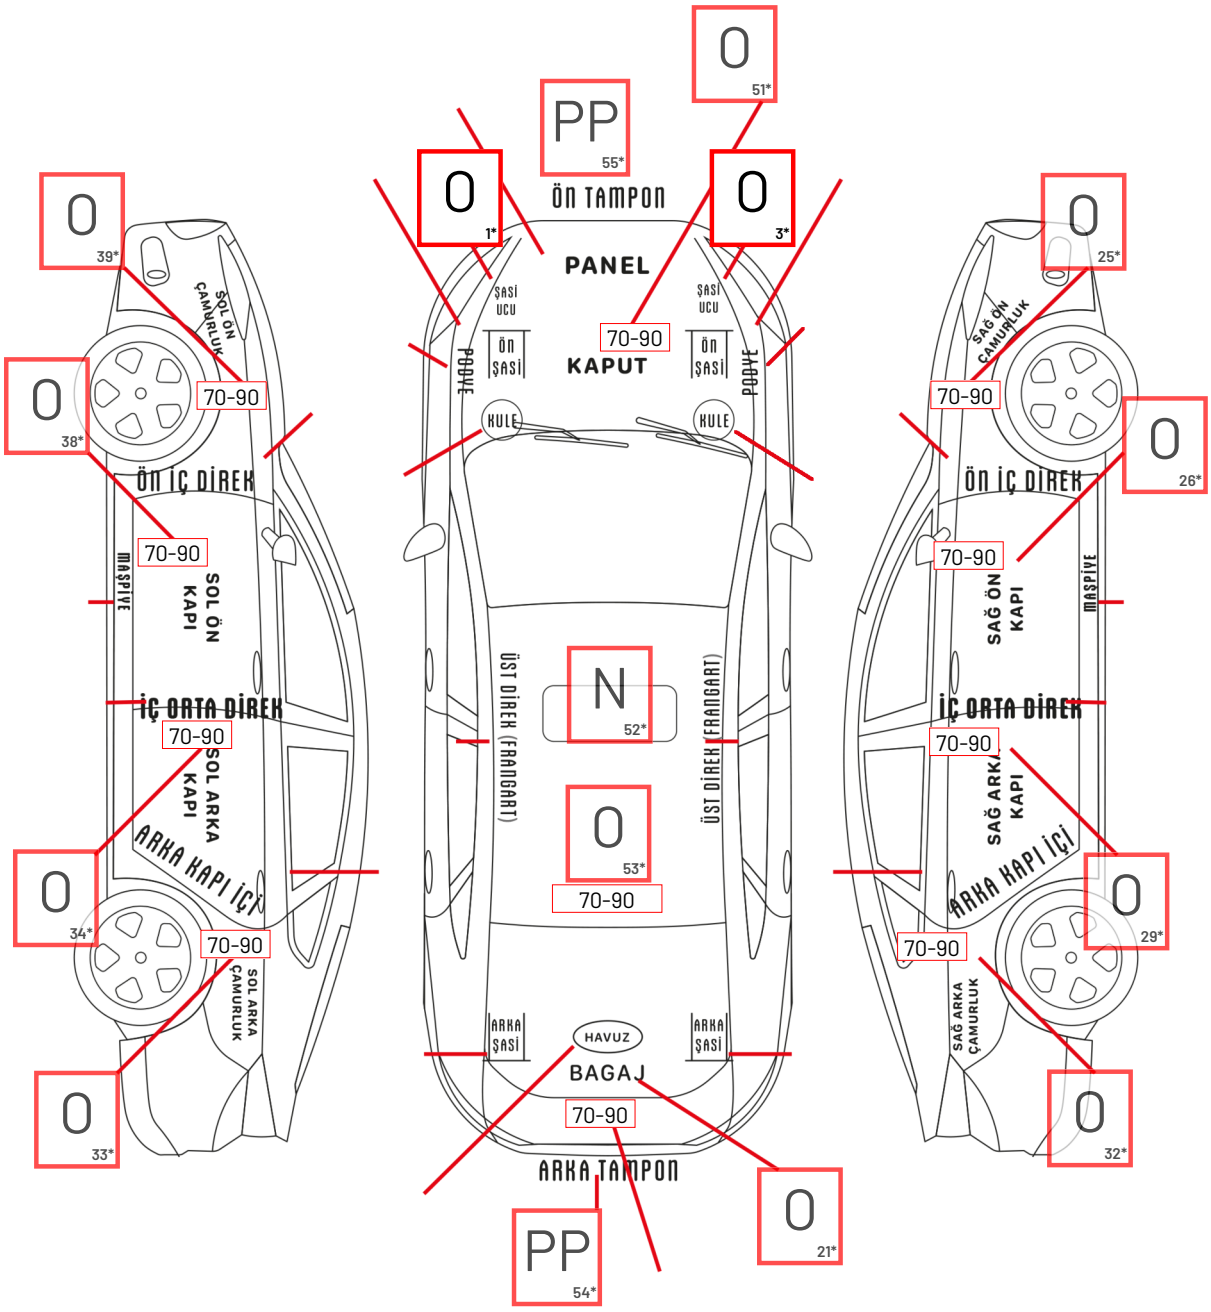
Not: * Bu sayfada sadece hatalı/işlemli noktalar gösterilmiştir. Diğer parça durumları ve mikron değerleri bir sonraki sayfada detaylı olarak verilmektedir.

Not: * Kutulardaki numaralar "KAPORTA - BOYA EKSPERTİZ VE CHECK-UP RAPORU" rapor nokta listesindeki rakamları ifade eder.
