VSSZZZKLXRR022278
ŞASİ NUMARALI ARACIN
OTORAPOR
OTO EKSPERTİZ RAPORUDUR

MOTOR EKSPERTİZ VE CHECK-UP RAPORU

ALT / ÖN / MEKANİK EKSPERTİZ ve CHECK-UP RAPORU

KAPORTA - BOYA EKSPERTİZ VE CHECK-UP RAPORU

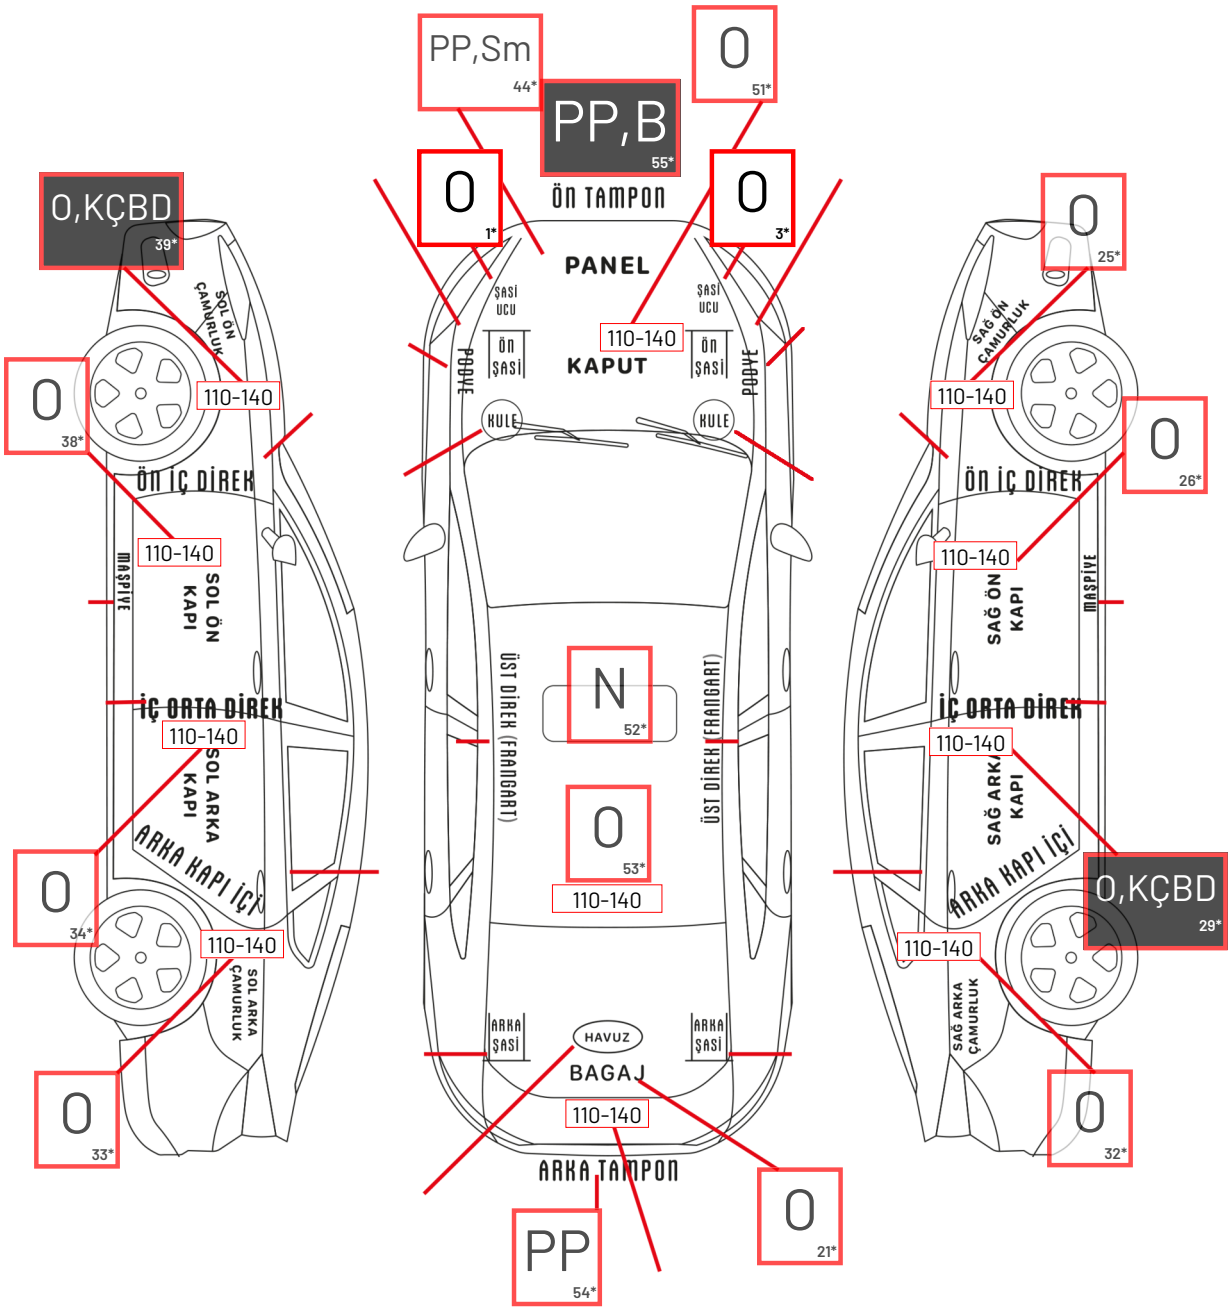
Not: * Bu sayfada sadece hatalı/işlemli noktalar gösterilmiştir. Diğer parça durumları ve mikron değerleri bir sonraki sayfada detaylı olarak verilmektedir.

Not: * Kutulardaki numaralar "KAPORTA - BOYA EKSPERTİZ VE CHECK-UP RAPORU" rapor nokta listesindeki rakamları ifade eder.
