VF3MRHNSULS092597
ŞASİ NUMARALI ARACIN
OTORAPOR
OTO EKSPERTİZ RAPORUDUR

MOTOR EKSPERTİZ VE CHECK-UP RAPORU

KAPORTA - BOYA EKSPERTİZ VE CHECK-UP KARALAMA KAĞIDI

KAPORTA - BOYA EKSPERTİZ VE CHECK-UP RAPORU

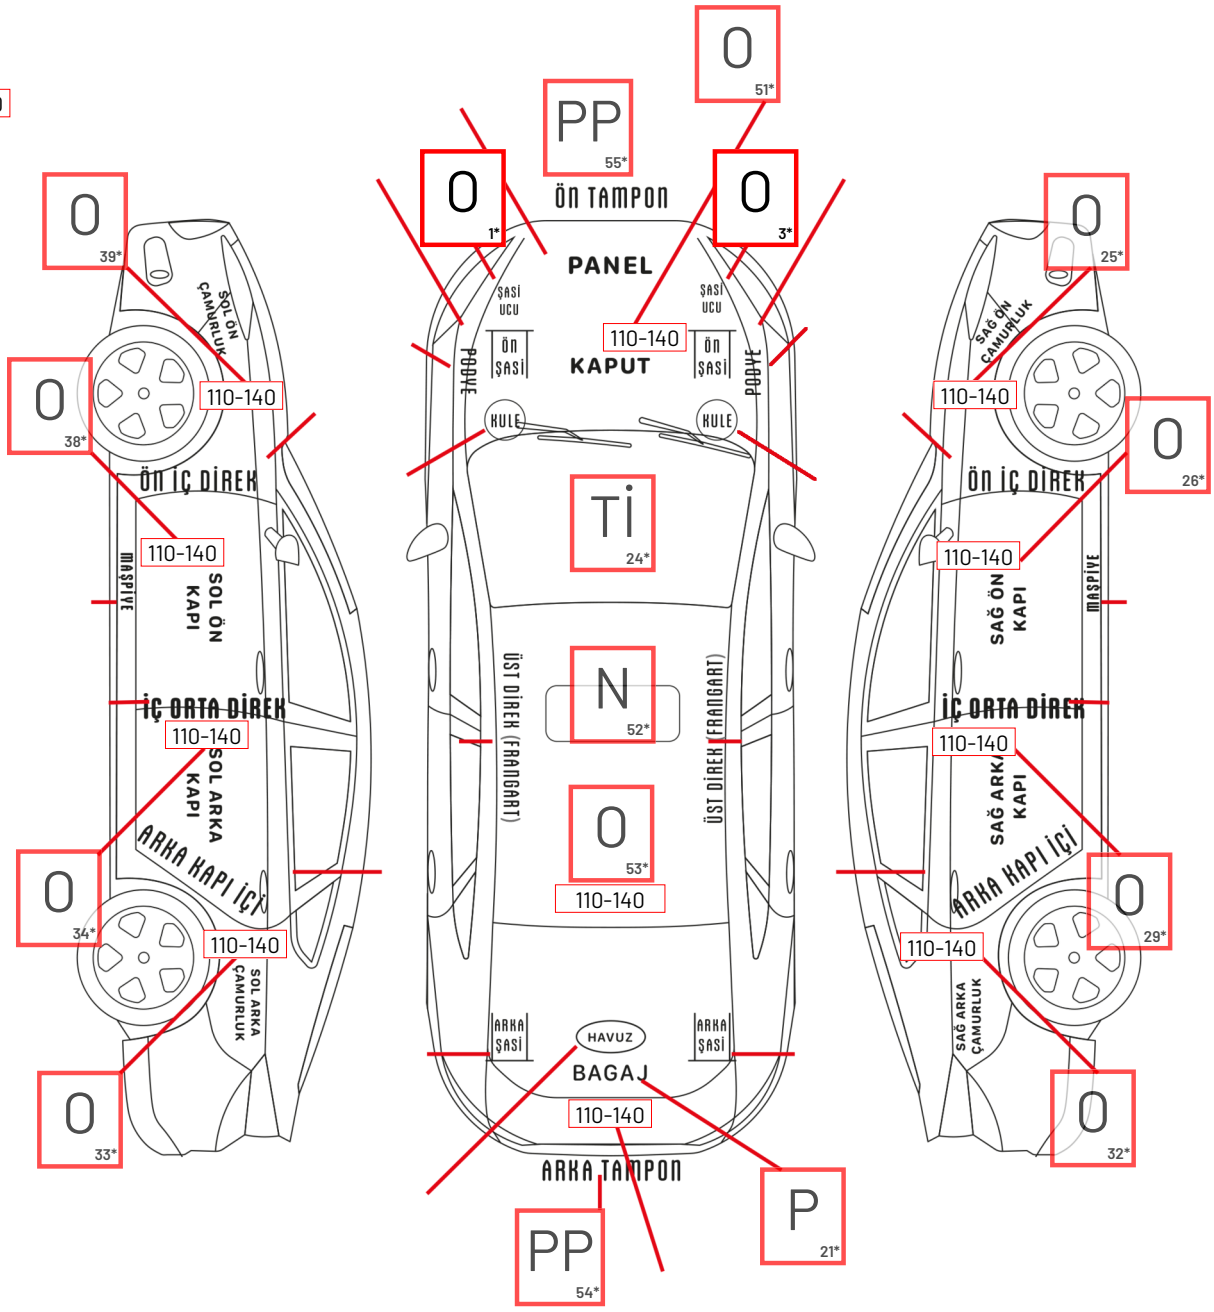
21 Arka Bagaj	☹ **Plastik**	: 110-140 µ (mikron)
0 Araç Genelinde Kuş Pisliği ve Boya Bozulmaları Mevcut mu? ⚠	☹ **Evet**	
24 Ön - Cam	😐 Taş İzi	: 2020
56 Araçta Noktasal Ezik-Çizik Mevcut mu? Fotoğraf	😐 Evet	
58 Ön Panjur	😄 Sorunsuz	
57 Tavanda Göçük Mevcut mu?	😄 Hayır	
55 Ön Tampon	😄 Plastik Parça	
54 Arka Tampon	😄 Plastik Parça	
53 Tavan	😄 Orijinal	: 110-140 µ (mikron)
52 Tavan Tipi	😄 Normal	
51 Ön Kaput	😄 Orijinal	: 110-140 µ (mikron)
50 Sol Ön - Şasi	😄 Orijinal	
49 Sağ Ön - Şasi	😄 Orijinal	
48 Sol Ön - Podye Sacı	😄 Orijinal	
47 Sağ Ön - Podye Sacı	😄 Orijinal	
46 Sol Ön - Kule	😄 Orijinal	
45 Sağ Ön - Kule	😄 Orijinal	
44 Ön Panel	😄 Orijinal
