VXKUPHPX8T4074422
ŞASİ NUMARALI ARACIN
OTORAPOR
OTO EKSPERTİZ RAPORUDUR

MOTOR EKSPERTİZ VE CHECK-UP RAPORU

KAPORTA - BOYA EKSPERTİZ VE CHECK-UP RAPORU

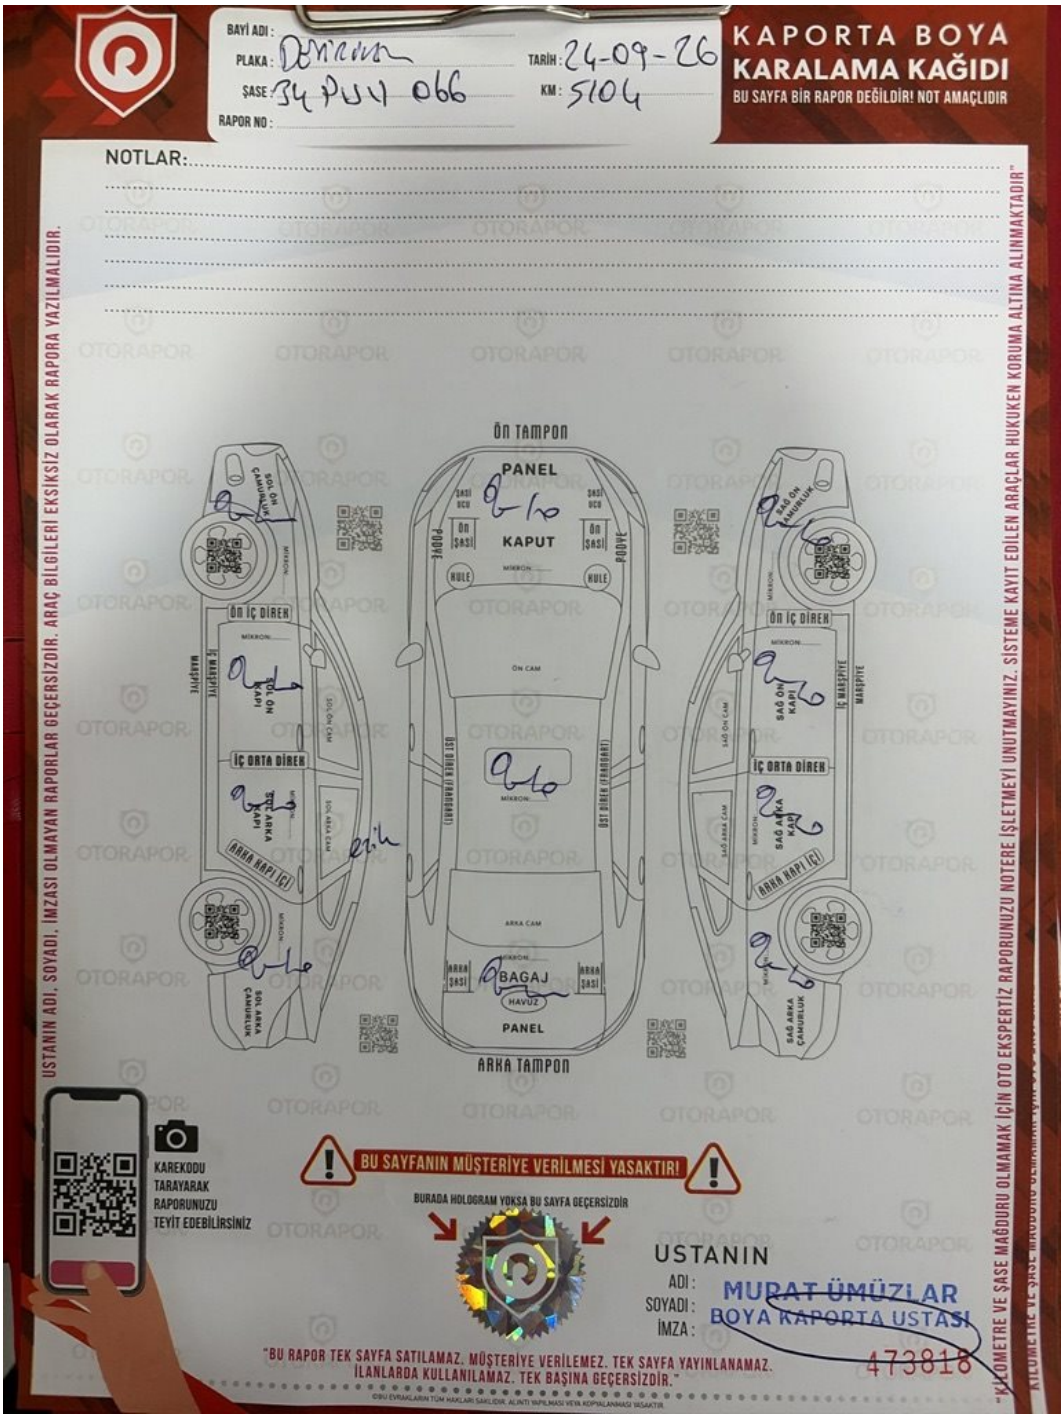
KAPORTA - BOYA EKSPERTİZ VE CHECK-UP KARALAMA KAĞIDI

58 Ön Panjur	Sorunsuz	
57 Tavanda Göçük Mevcut mu?	Hayır	
56 Araçta Noktasal Ezik-Çizik Mevcut mu? Fotoğraf	Hayır	
55 Ön Tampon	Plastik Parça	
54 Arka Tampon	Plastik Parça	
53 Tavan	Orijinal	*: 90-110 µ (mikron)*
52 Tavan Tipi	Normal	
51 Ön Kaput	Orijinal	*: 90-110 µ (mikron)*
50 Sol Ön - Şasi	Orijinal	
49 Sağ Ön - Şasi	Orijinal	
48 Sol Ön - Podye Sacı	Orijinal	
47 Sağ Ön - Podye Sacı	Orijinal	
46 Sol Ön - Kule	Orijinal	
45 Sağ Ön - Kule	Orijinal	
44 Ön Panel	Orijinal	
43 Arka Sol Şasi	Orijinal	
42 Arka Sağ Şasi	Orijinal	
41 Arka - İç Panel	Orijinal
