VR3KAHPY7TS067931
ŞASİ NUMARALI ARACIN
OTORAPOR
OTO EKSPERTİZ RAPORUDUR

MARKA : **Peugeot**
MODEL (CİNSİ) : **Peugeot 3008**
ÜRETİM YILI (TARİHİ) : **2026**
PLAKA : **34PUF385**
ŞASİ NO : **VR3KAHPY7TS067931**
MOTOR NO : **10XR050098358**
ARAÇ YAKIT CİNSİ :
VİTES TİPİ **Otomatik**

MOTOR EKSPERTİZ VE CHECK-UP RAPORU

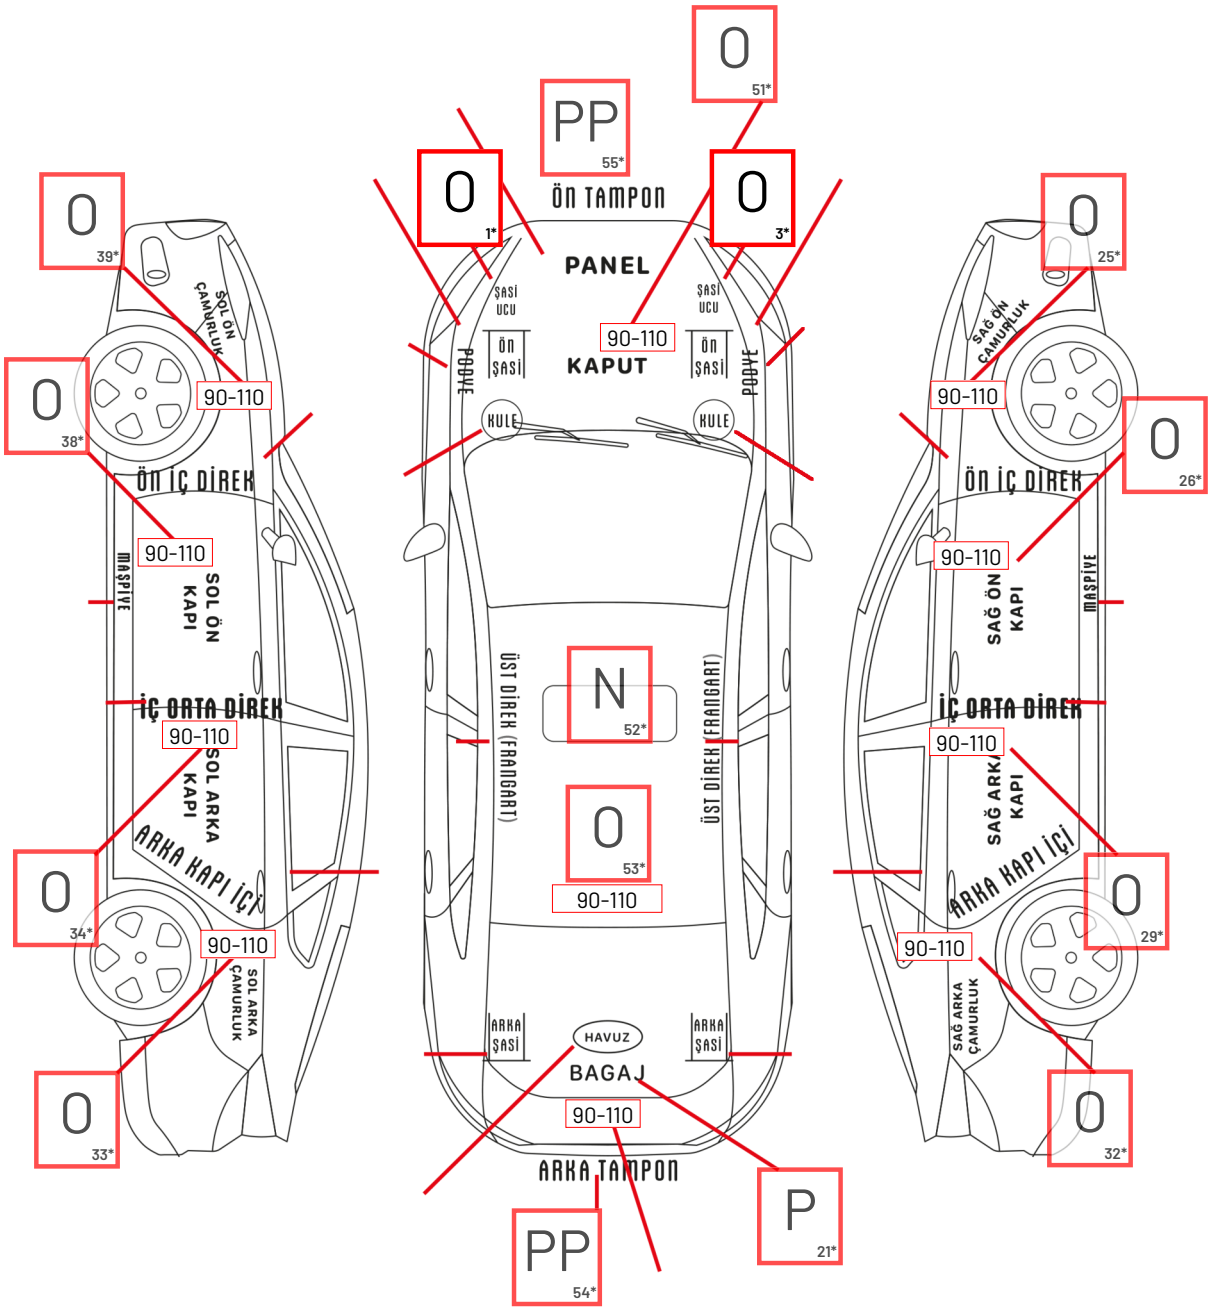
P: Plastik **PP**: Plastik Parça **O**: Orijinal **N**: Normal

Not: * Bu sayfada sadece hatalı/işlemli noktalar gösterilmiştir. Diğer parça durumları ve mikron değerleri bir sonraki sayfada detaylı olarak verilmektedir.

Not: * Kutulardaki numaralar "KAPORTA - BOYA EKSPERTİZ VE CHECK-UP RAPORU" rapor nokta listesindeki rakamları ifade eder.
