VR3EDYHP4SN518563
ŞASİ NUMARALI ARACIN
OTORAPOR
OTO EKSPERTİZ RAPORUDUR

MARKA : **Peugeot**
MODEL (CİNSİ) : **Rifter**
ÜRETİM YILI (TARİHİ) : **2025**
PLAKA : **34NAE970**
ŞASİ NO : **VR3EDYHP4SN518563**
MOTOR NO : **10Q4ET0117287**
ARAÇ YAKIT CİNSİ : **Dizel**
VİTES TİPİ **Manuel**

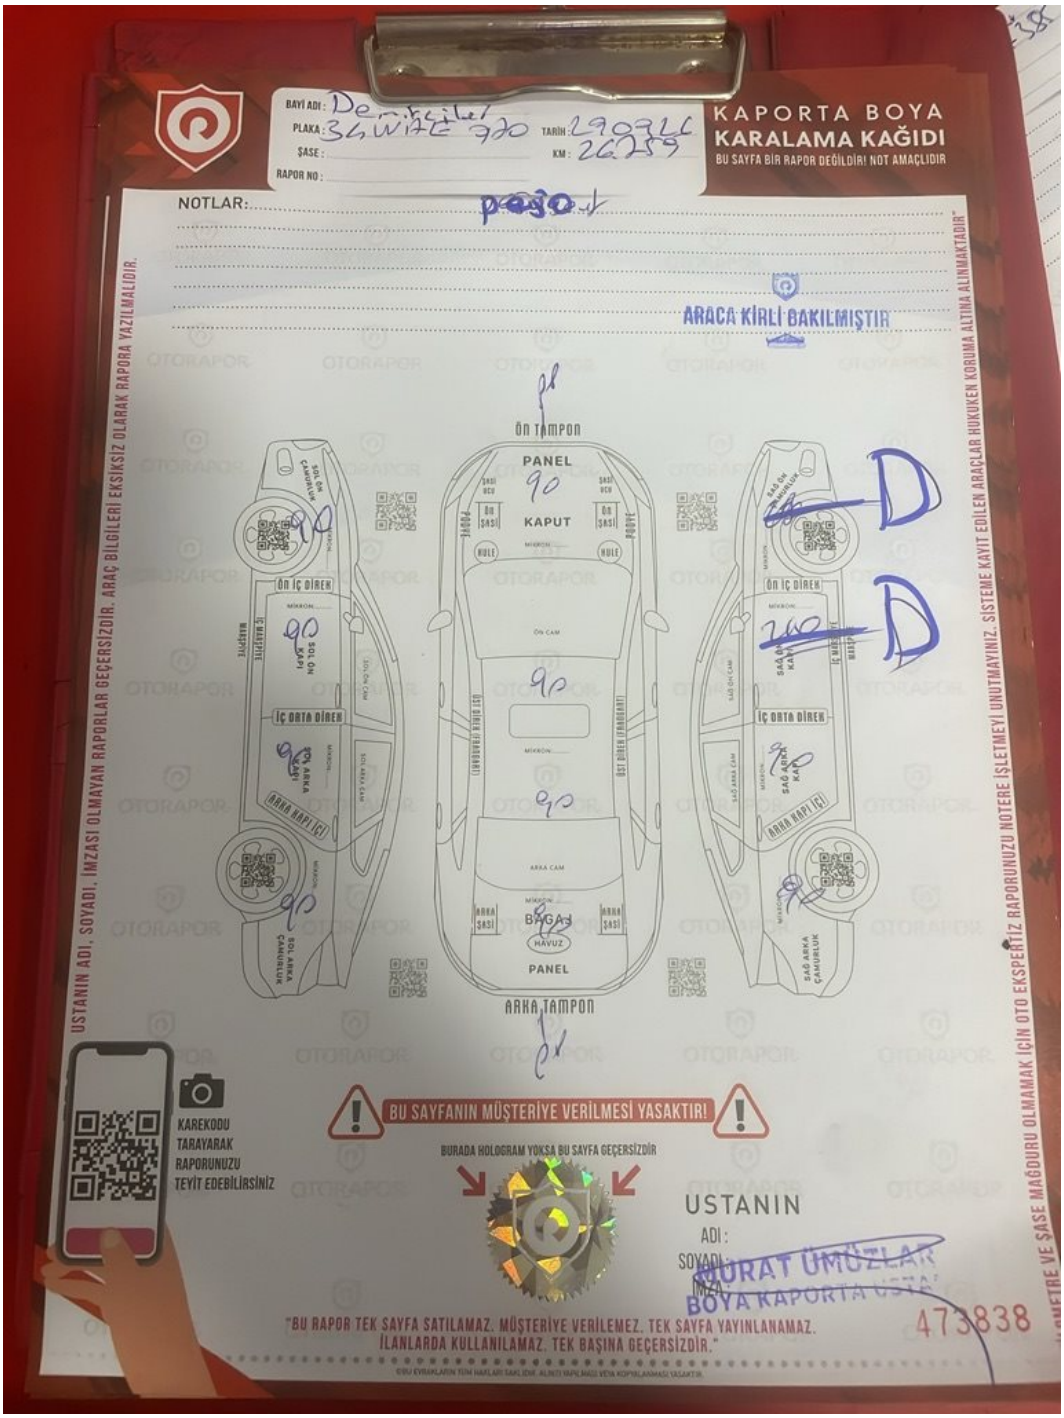
D: Değişim **PP**: Plastik Parça **O**: Orijinal **N**: Normal

Not: * Bu sayfada sadece hatalı/işlemli noktalar gösterilmiştir. Diğer parça durumları ve mikron değerleri bir sonraki sayfada detaylı olarak verilmektedir.

Not: * Kutulardaki numaralar "KAPORTA - BOYA EKSPERTİZ VE CHECK-UP RAPORU" rapor nokta listesindeki rakamları ifade eder.
