NLHBM81G0RZ522148
ŞASİ NUMARALI ARACIN
OTORAPOR
OTO EKSPERTİZ RAPORUDUR

MARKA : **Hyundai**
MODEL (CİNSİ) : **BAYON**
ÜRETİM YILI (TARİHİ) : **2024**
PLAKA : **34KZU625**
ŞASİ NO : **NLHBM81G0RZ522148**
MOTOR NO : **G3LERP092737**
ARAÇ YAKIT CİNSİ : **Benzin**
VİTES TİPİ **Otomatik**

MOTOR EKSPERTİZ VE CHECK-UP RAPORU

ALT / ÖN / MEKANİK EKSPERTİZ ve CHECK-UP RAPORU

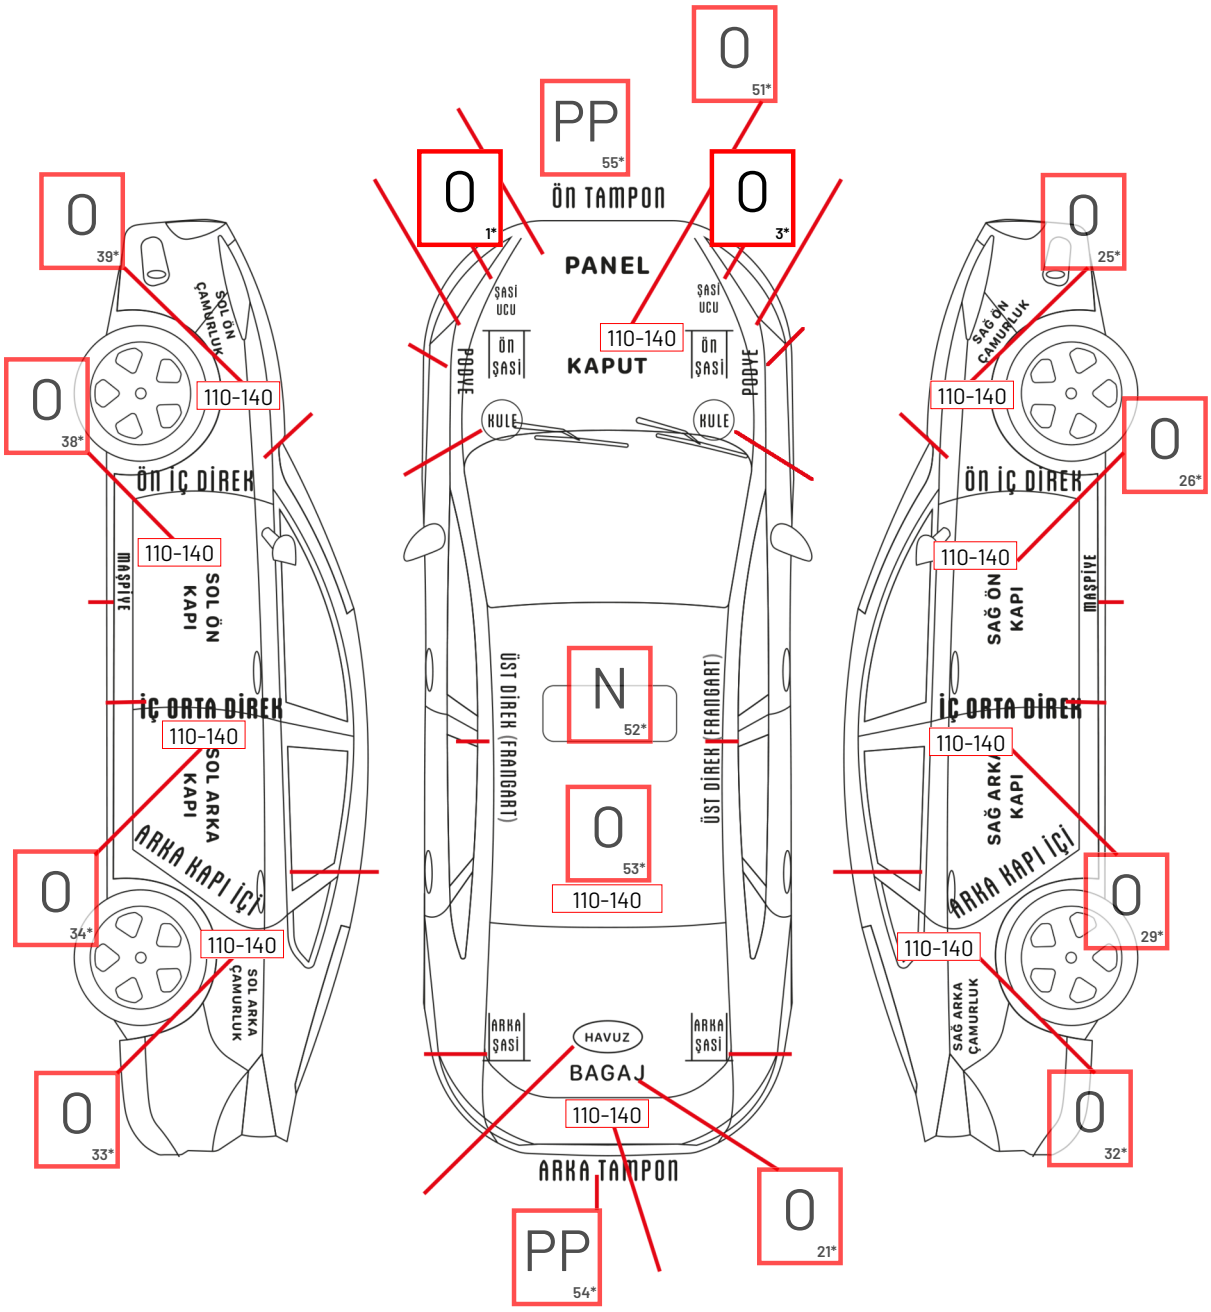
PP: Plastik Parça **O**: Orijinal **N**: Normal

Not: * Bu sayfada sadece hatalı/işlemli noktalar gösterilmiştir. Diğer parça durumları ve mikron değerleri bir sonraki sayfada detaylı olarak verilmektedir.

Not: * Kutulardaki numaralar "KAPORTA - BOYA EKSPERTİZ VE CHECK-UP RAPORU" rapor nokta listesindeki rakamları ifade eder.
