VR3EFYHZRLJ551110
ŞASİ NUMARALI ARACIN
OTORAPOR
OTO EKSPERTİZ RAPORUDUR

MARKA : **Peugeot**
ÜRETİM YILI (TARİHİ) : **2020**
ŞASİ NO : **VR3EFYHZRLJ551110**
ARAÇ YAKIT CİNSİ : **Dizel**

MODEL (CİNSİ) : **Rifter**
PLAKA : **34EOD379**
MOTOR NO : **10Q3DW0659841**
VİTES TİPİ **Yarı Otomatik**

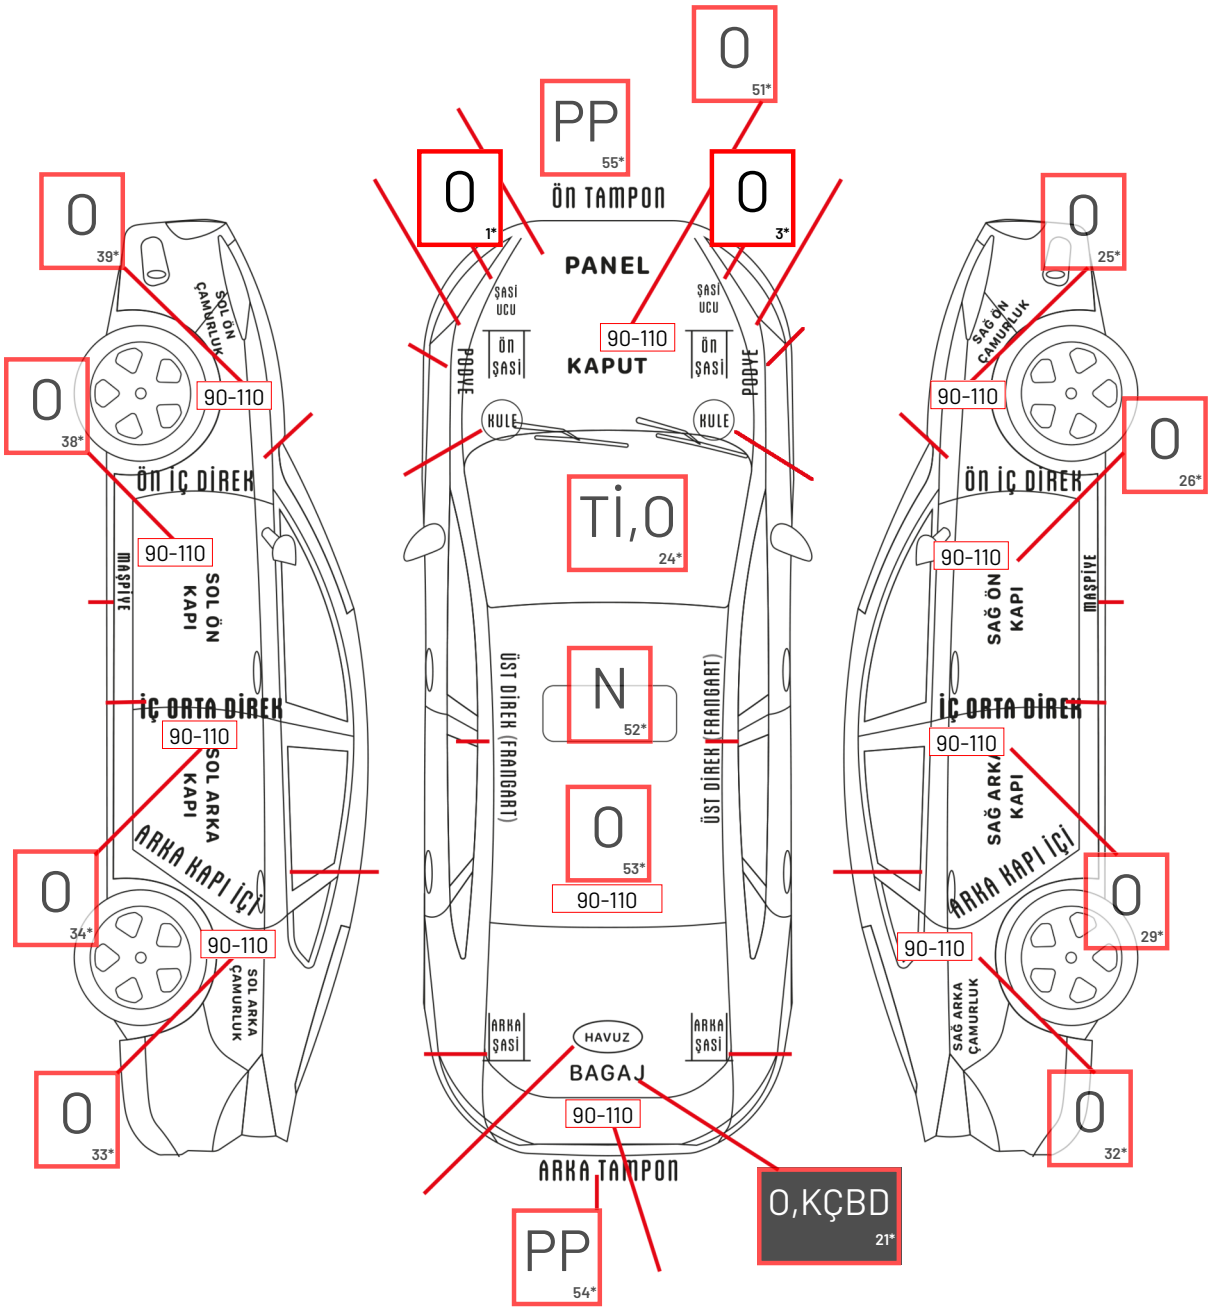
Tİ: Taş İzi **O**: Orijinal **KÇBD**: Kuru Çekiç-Boya Bozmadan Doğrultma **PP**: Plastik Parça **N**: Normal

Not: * Bu sayfada sadece hatalı/işlemli noktalar gösterilmiştir. Diğer parça durumları ve mikron değerleri bir sonraki sayfada detaylı olarak verilmektedir.

Not: * Kutulardaki numaralar "KAPORTA - BOYA EKSPERTİZ VE CHECK-UP RAPORU" rapor nokta listesindeki rakamları ifade eder.

24 Ön - Cam	Taş İzi,Orijinal	*: 19*
56 Araçta Noktasal Ezik-Çizik Mevcut mu? Fotoğraf	Evet	
21 Arka Bagaj	Orijinal,Kuru Çekiç-Boya Bozmadan Doğrultma	*: 90-110 µ (mikron)*
18 Araca Kirli Halde mi Ekspertiz Yapıldı?	**Evet Araca müşteri bilgisinde yoğun kirli bakıldı mikron boya kuru çekiç düzeltme ezik çizik kontrolleri yeterli değildir.**	
58 Ön Panjur	Sorunsuz	
57 Tavanda Göçük Mevcut mu?	Hayır	
55 Ön Tampon	Plastik Parça	
54 Arka Tampon	Plastik Parça	
53 Tavan	Orijinal	*: 90-110 µ (mikron)*
52 Tavan Tipi	Normal	
51 Ön Kaput	Orijinal	*: 90-110 µ (mikron)*
50 Sol Ön - Şasi	Orijinal	
49 Sağ Ön - Şasi	Orijinal	
48 Sol Ön - Podye Sacı	Orijinal	
47 Sağ Ön - Podye Sacı	Orijinal	
46 Sol Ön - Kule	Orijinal	
45 Sağ Ön - Kule	Orijinal	
44 Ön Panel	Orijinal
