WVGZZZ5NZBW090379
ŞASİ NUMARALI ARACIN
OTORAPOR
OTO EKSPERTİZ RAPORUDUR

Plaka : 34TU8802

MARKA : **Volkswagen**
ÜRETİM YILI (TARİHİ) : **2011**
ŞASİ NO : **WVGZZZ5NZBW090379**
ARAÇ YAKIT CİNSİ : **LPG**

MODEL (CİNSİ) : **Tiguan**
PLAKA : **34TU8802**
MOTOR NO : **CAV278944**
VİTES TİPİ **-**

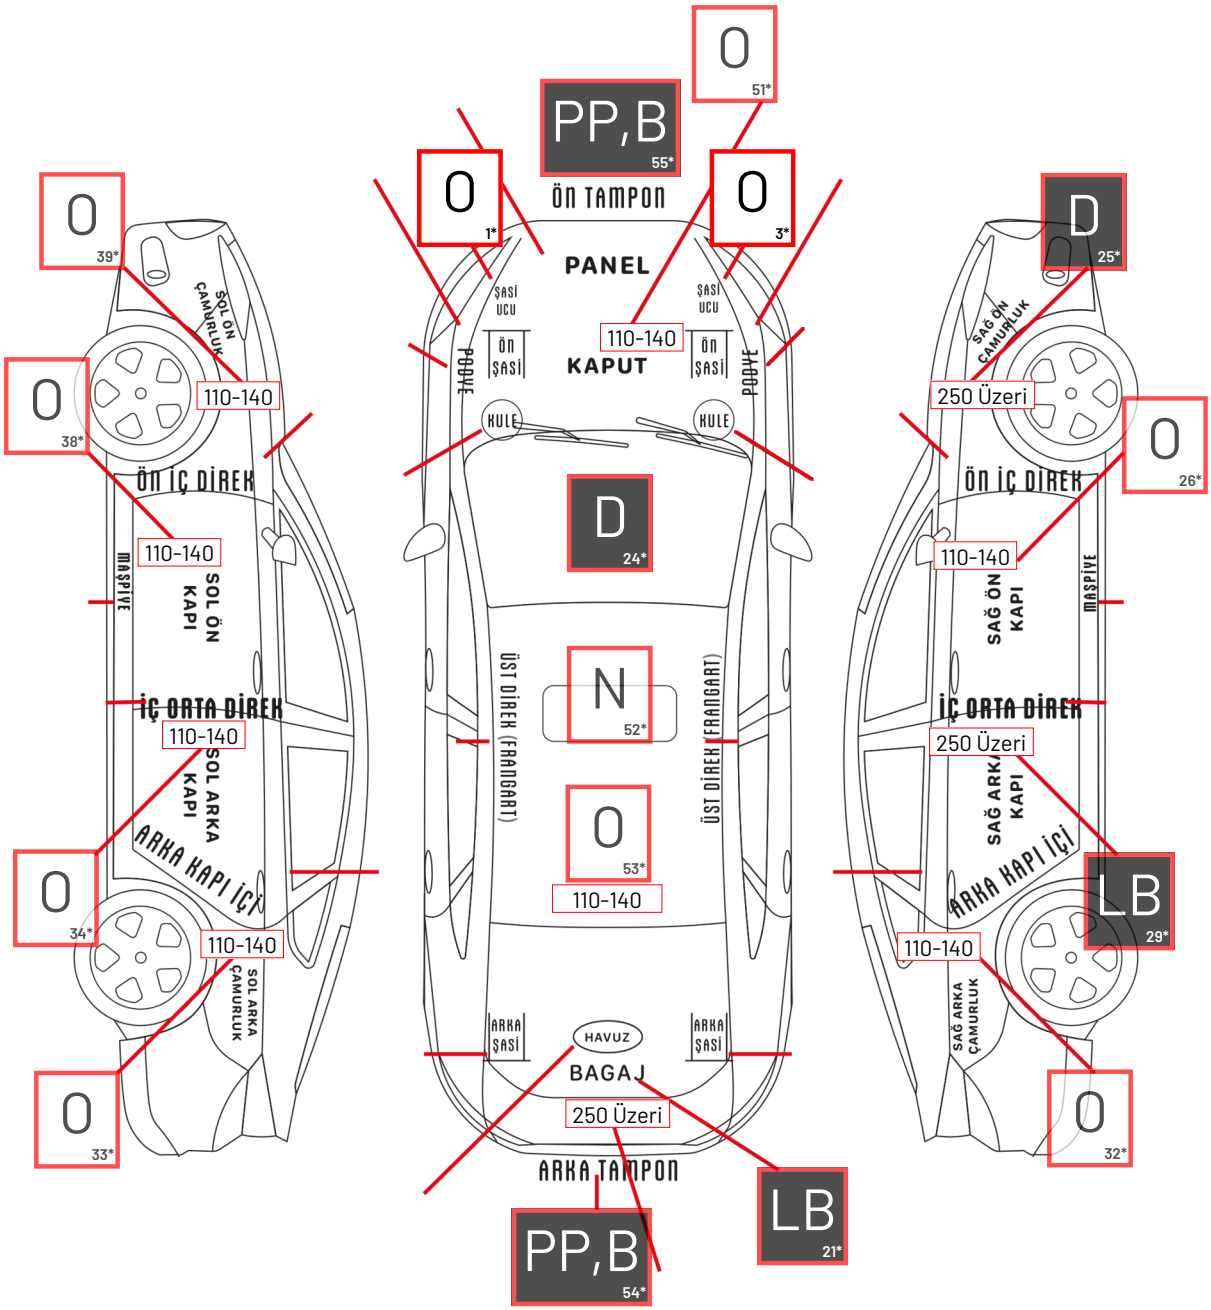
D: Değişim **LB**: Lokal Boyalı **PP**: Plastik Parça **B**: Boyalı **O**: Orijinal **N**: Normal

Not: * Bu sayfada sadece hatalı/işlemli noktalar gösterilmiştir. Diğer parça durumları ve mikron değerleri bir sonraki sayfada detaylı olarak verilmektedir.

Not: * Kutulardaki numaralar "KAPORTA - BOYA EKSPERTİZ VE CHECK-UP RAPORU" rapor nokta listesindeki rakamları ifade eder.
