# WVWZZZAUZHW310863
# ŞASİ NUMARALI ARACIN
# OTORAPOR
# OTO EKSPERTİZ RAPORUDUR

İş Emri No : ZYB201171047
Plaka : 34LT3741
Şasi No : WVWZZZAUZHW310863

# MOTOR EKSPERTİZ VE CHECK-UP RAPORU

# ALT / ÖN / MEKANİK EKSPERTİZ ve CHECK-UP RAPORU

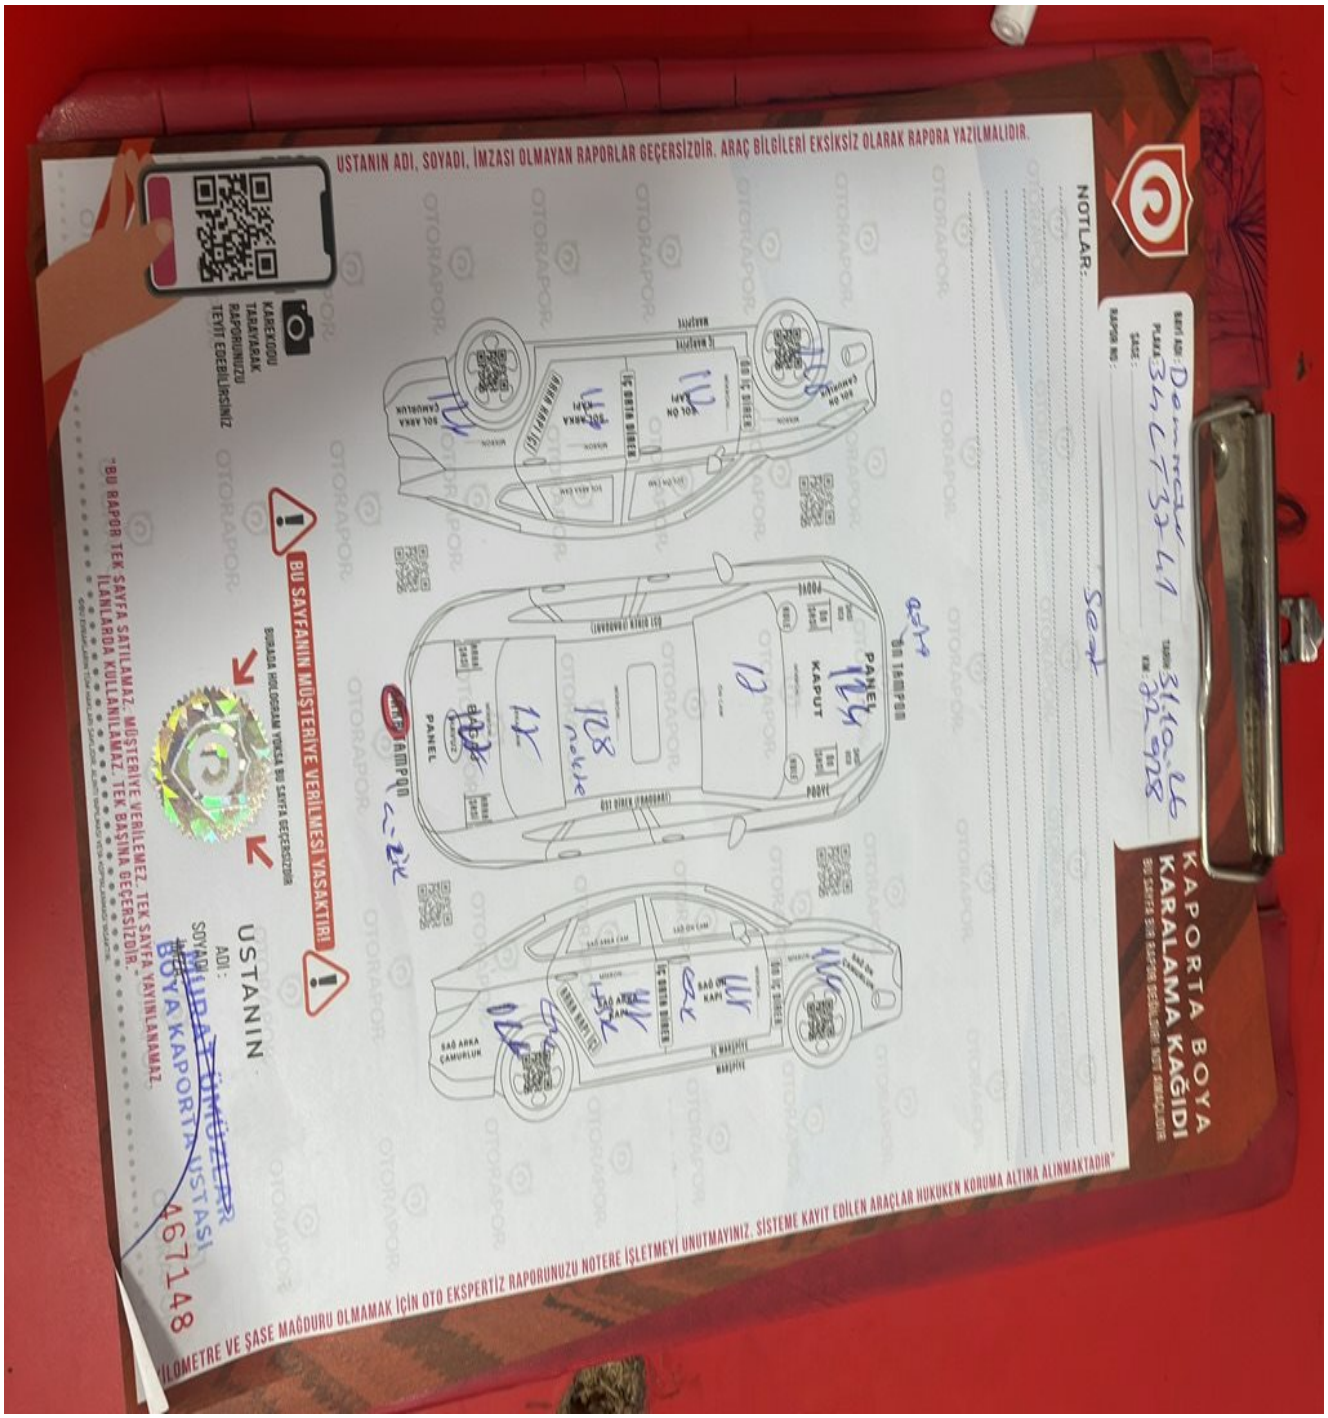
**Not: * Bu sayfada sadece hatalı/işlemli noktalar gösterilmiştir. Diğer parça durumları ve mikron değerleri bir sonraki sayfada detaylı olarak verilmektedir.**

Not: * Kutulardaki numaralar "KAPORTA - BOYA EKSPERTİZ VE CHECK-UP RAPORU" rapor nokta listesindeki rakamları ifade eder.
