VR3FPHNS9SY566272
ŞASİ NUMARALI ARACIN
OTORAPOR
OTO EKSPERTİZ RAPORUDUR

MOTOR EKSPERTİZ VE CHECK-UP RAPORU

ALT / ÖN / MEKANİK EKSPERTİZ ve CHECK-UP RAPORU

KAPORTA - BOYA EKSPERTİZ VE CHECK-UP RAPORU

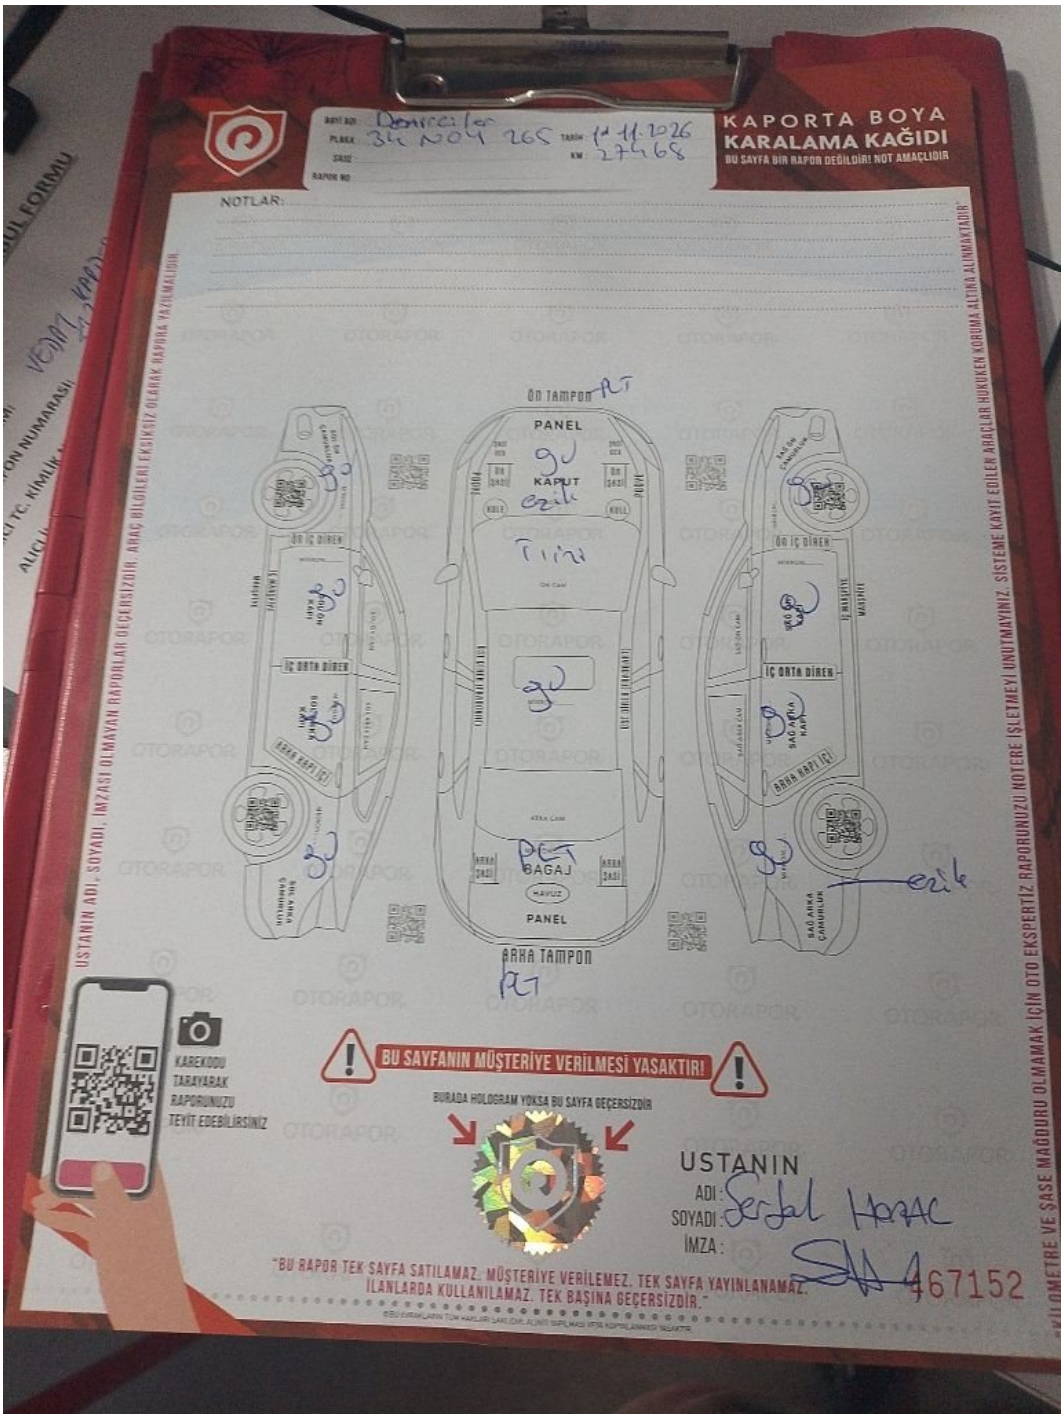
P: Plastik **Tİ**: Taş İzi **PP**: Plastik Parça **O**: Orijinal **N**: Normal

Not: * Bu sayfada sadece hatalı/işlemli noktalar gösterilmiştir. Diğer parça durumları ve mikron değerleri bir sonraki sayfada detaylı olarak verilmektedir.

Not: * Kutulardaki numaralar "KAPORTA - BOYA EKSPERTİZ VE CHECK-UP RAPORU" rapor nokta listesindeki rakamları ifade eder.

21 Arka Bagaj	☹ **Plastik**	*: M µ (mikron)*
0 Araç Genelinde Kuş Pisliği ve Boya Bozulmaları Mevcut mu? ⚠	☹ **Evet**	
24 Ön - Cam	😐 Taş İzi	*: 25*
56 Araçta Noktasal Ezik-Çizik Mevcut mu? Fotoğraf	☹ **Tavan Dahil Ezik ve Çizikler Mevcuttur**	
58 Ön Panjur	😄 Sorunsuz	
57 Tavanda Göçük Mevcut mu?	😄 Hayır	
55 Ön Tampon	😄 Plastik Parça	
54 Arka Tampon	😄 Plastik Parça	
53 Tavan	😄 Orijinal	*: 90-110 µ (mikron)*
52 Tavan Tipi	😄 Normal	
51 Ön Kaput	😄 Orijinal	*: 90-110 µ (mikron)*
50 Sol Ön - Şasi	😄 Orijinal	
49 Sağ Ön - Şasi	😄 Orijinal	
48 Sol Ön - Podye Sacı	😄 Orijinal	
47 Sağ Ön - Podye Sacı	😄 Orijinal	
46 Sol Ön - Kule	😄 Orijinal	
45 Sağ Ön - Kule	😄 Orijinal	
44 Ön Panel	😄 Orijinal
