NLHBN51G3RZ543619
ŞASİ NUMARALI ARACIN
OTORAPOR
OTO EKSPERTİZ RAPORUDUR

MOTOR EKSPERTİZ VE CHECK-UP RAPORU

ALT / ÖN / MEKANİK EKSPERTİZ ve CHECK-UP RAPORU

KAPORTA - BOYA EKSPERTİZ VE CHECK-UP RAPORU

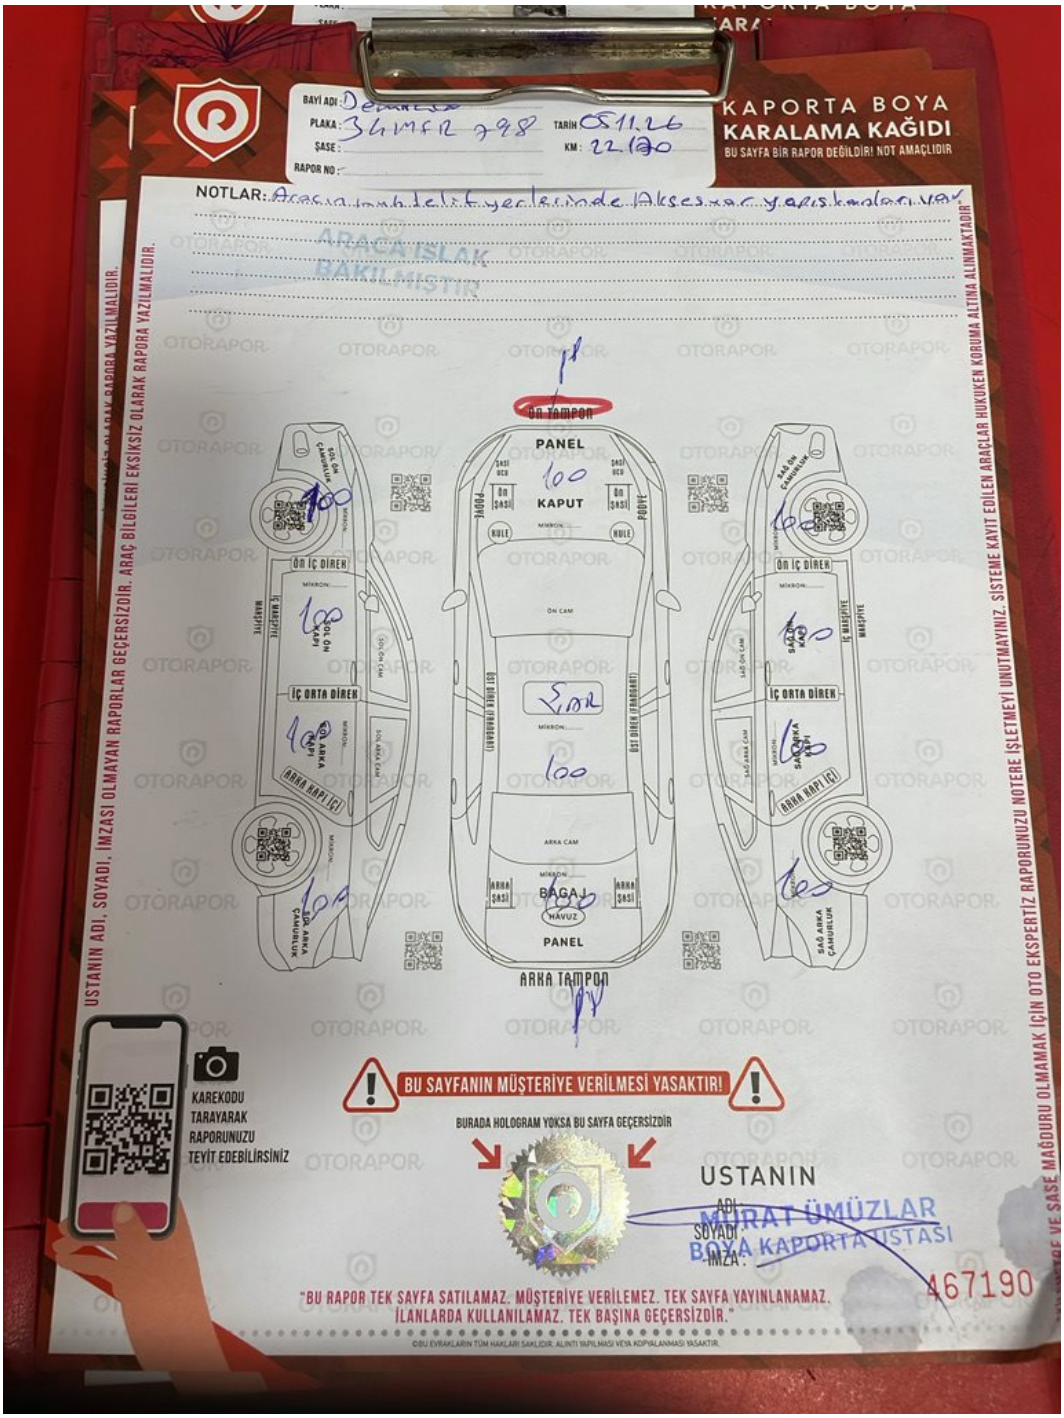
PP: Plastik Parça **B**: Boyalı **O**: Orijinal **N**: Normal

Not: * Bu sayfada sadece hatalı/işlemli noktalar gösterilmiştir. Diğer parça durumları ve mikron değerleri bir sonraki sayfada detaylı olarak verilmektedir.

Not: * Kutulardaki numaralar "KAPORTA - BOYA EKSPERTİZ VE CHECK-UP RAPORU" rapor nokta listesindeki rakamları ifade eder.
