VF3CCHMZ0ET116419
ŞASİ NUMARALI ARACIN
OTORAPOR
OTO EKSPERTİZ RAPORUDUR

MOTOR EKSPERTİZ VE CHECK-UP RAPORU

ALT / ÖN / MEKANİK EKSPERTİZ ve CHECK-UP RAPORU

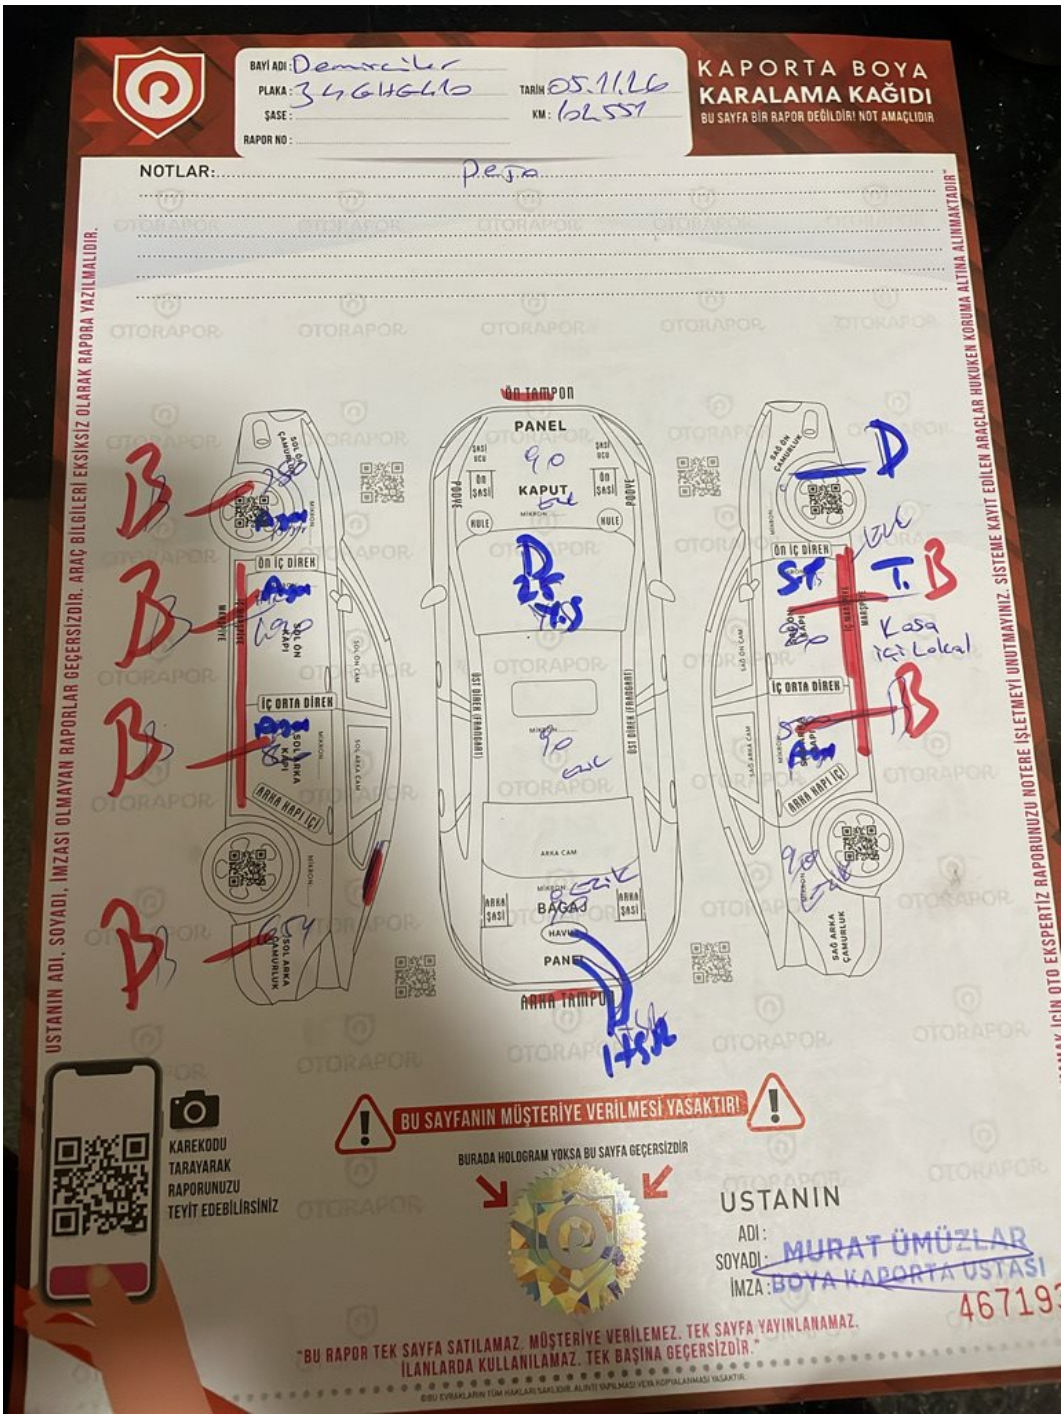
O: Orijinal **DM**: Darbe-Hasar Mevcut **EM**: Ezik Mevcut **LB**: Lokal Boyalı **B**: Boyalı **AİM**: Ayar İşlemi Mevcut
SM: Sökme-Takma Mevcut **PP**: Plastik Parça **GM**: Göçük Mevcut **D**: Değişim **N**: Normal

41 Arka - İç Panel	☹ **Orijinal,Darbe-Hasar Mevcut**	
40 Arka Havuz İçi	☹ **Orijinal,Darbe-Hasar Mevcut**	
53 Tavan ⚠	😐 Orijinal,Ezik Mevcut	*: 90-110 µ (mikron)*
51 Ön Kaput	😐 Orijinal,Ezik Mevcut	*: 90-110 µ (mikron)*
13 Sol Frangart (Sol Üst Direk)	😐 Lokal Boyalı	
38 Sol Ön - Kapı	😐 Boyalı,Ayar İşlemi Mevcut	*: 250 Üzeri µ (mikron)*
34 Sol Arka - Kapı	😐 Boyalı,Ayar İşlemi Mevcut	*: 250 Üzeri µ (mikron)*
29 Sağ Arka - Kapı	😐 Boyalı,Ayar İşlemi Mevcut	*: 90-110 µ (mikron)*
26 Sağ Ön Kapı	😐 Boyalı,Sökme-Takma Mevcut	*: 250 Üzeri µ (mikron)*
21 Arka Bagaj	😐 Orijinal,Ezik Mevcut	*: 250 Üzeri µ (mikron)*
16 Araç Alt Tabanı Kontrolü	😐 Sürtme Mevcut	
0 Araç Genelinde Kuş Pisliği ve Boya Bozulmaları Mevcut mu? ⚠	☹ **Evet**	
55 Ön Tampon	😐 Plastik Parça,Boyalı,Darbe-Hasar Mevcut	
54 Arka Tampon	😐 Plastik Parça,Boyalı,Darbe-Hasar Mevcut	
32 Sağ Arka Çamurluk	😐 Orijinal,Göçük Mevcut	*: 250 Üzeri µ (mikron)*
25 Sağ Ön Çamurluk	😐 Değişim	*: 250 Üzeri µ (mikron)*

20 Sağ Marşbiyel	😐 Boyalı,Darbe-Hasar Mevcut	
58 Ön Panjur	☹ **Hasarlı**

Ön Panjur Hasarlı
Araçta Noktasal Ezik-Çizik Mevcut mu? Fotoğraf Evet,Tavan Dahil Ezik ve Çizikler Mevcuttur
Arka - İç Panel Orijinal,Darbe-Hasar Mevcut
Arka Havuz İçi Orijinal,Darbe-Hasar Mevcut
Kapı Fitil Lastikleri ve Kapı Gergileri Sesli Çalışma Mevcut
Sağ Ön Kapı Kapı kilit iç kısmı lokal (Boyalı,Sökme-Takma Mevcut)
Airbag (Hava Yastıkları) Usta Kanaati (Otorapor Airbag Kontrol Paketi Uygulanmadıysa Yetkili Serviste İncelenmesi Gereklidir.)
Araç Genelinde Kuş Pisliği ve Boya Bozulmaları Mevcut mu? Evet
